## 東南アジアの大気環境下における Al-Mg 溶射皮膜の防食性能に関する検討

川金コアテック 正会員 ○姫野岳彦・鈴木康寛・新名裕・Lopez Gimenez Javier

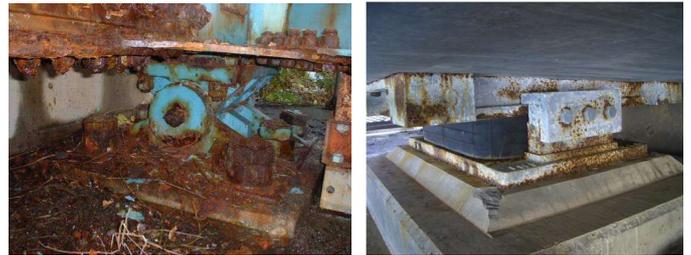
図-1 支承部の発錆事例 (日本国内橋梁での例)

支承部は風通しが悪く、湿潤な環境になりやすい。このため、腐食等による損傷が日本国内および海外の橋梁において多く見られる<sup>1)</sup> (図-1)。支承の機能を健全に維持し、橋梁構造物の安定的な長期供用を実現するには、防錆技術の高度化が必要である。このとき、各工法による防錆皮膜の効果には、当該橋梁の架設位置の大気環境要素が大きく影響することから、その適用場所の特性に応じた評価、仕様選択と吟味、施工品質の確立は重要な課題である。

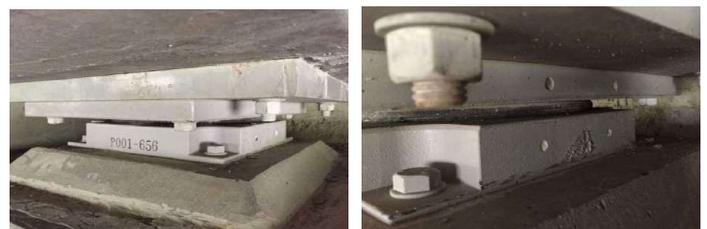
(a) Al-Mg 溶射を適切に施工した支承の例

図-3 ベトナムにおける適用事例

図-3 に、ベトナムの橋梁に設置された Al-Mg 溶射の支承の外観記録写真を示す。図-3(a) は NEXCO 構造物施工管理要領<sup>2)</sup>等に従った品質管理を確実にを行い、製作されたものであり、設置後も健全な状態を維持していることが分かる。本支承は Al-Mg 溶射 (TAPS<sup>®3)</sup>) をベトナム国内にて施工しており、当初は、大気中の高い湿度の影響で良質な皮膜が形成できるかが懸念されたが、所定の品質管理基準を遵守することで、安定した防錆効果が得られることが確認できた。一方、図-3(b) は(a)と同一の路線 (近接した架橋位置) の支承に溶射が適用された事例であるが、現場搬入時点で錆の発生が観察されており、特にボルト周辺や部材接触面の損傷が目立つ。このときの詳細仕様・施工品質は不明であるが、部材接触面の処理や素地調整を入念に行うことの重要性が示唆される。更なる分析については、後述する暴露試験をベトナム国内でも実施しているため、一定の時間経過を経た時点で、別稿にして報告したい。

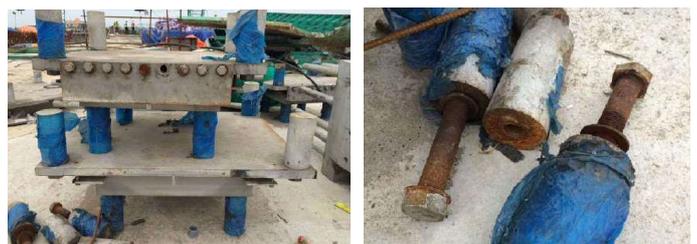
(b) 溶射による防錆 (施工品質) が十分ではない例

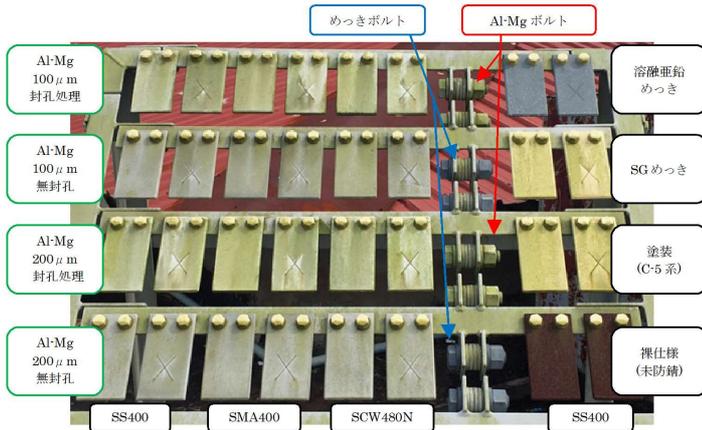
図-4 3年後の試験状況 (2018年9月)

表-1 に暴露試験体の仕様を示す。試験には、鋼材およびボルト・ナット (ネジ部にも防錆皮膜を施工) を用い、鋼材の違い、クロスカットの有無、皮膜の種類の違い (Al-Mg 溶射 (TAPS<sup>®</sup>3)、めっき、塗装、裸仕様)、膜厚の違い等としている。図-4~図-7 に設置から3年が経過した時点の外観写真と重量測定結果を示す。まだ比較的短い経過時間であるため、目立った錆の発生は裸仕様 (SS-9、10) 試験片のみであるが、その腐食は著しい (1%弱の重量減) ことが分かる。一方、Al-Mg 溶射の試験体はいずれも健全であり、クロスカット部分からも錆の進行は見られなかった。全体的に緑色の変色があり、これは特に封孔処理を行った試験体において顕著であった。ただし、重量測定のためにケレン・洗浄を行うと、この付着物は容易に剥がれ、母材重量は初期値とほとんど増減がない結果となった。この差は封孔処理の有無による表面性状の違いによるものと考えられる。

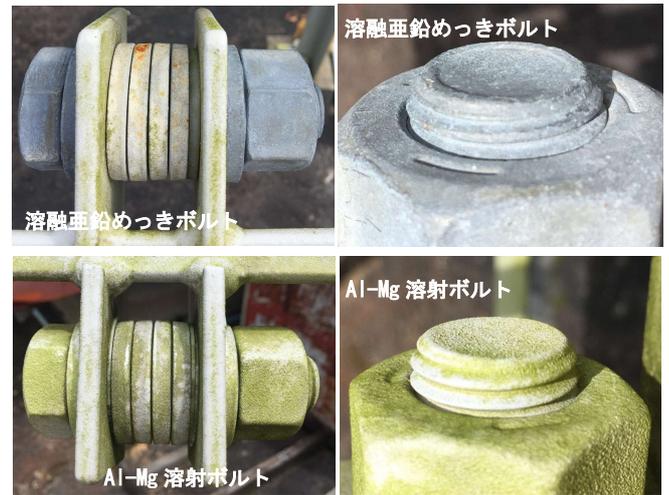
図-5 亜鉛めっき / Al-Mg 溶射ボルト (3年後)

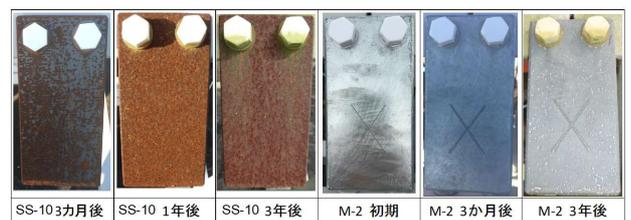
図-6 SS-10 (裸鋼板)、M-2 (亜鉛めっき)

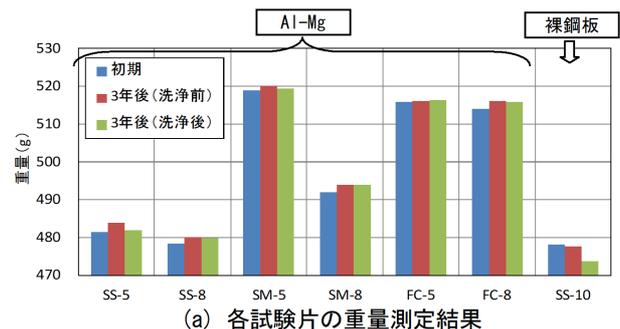
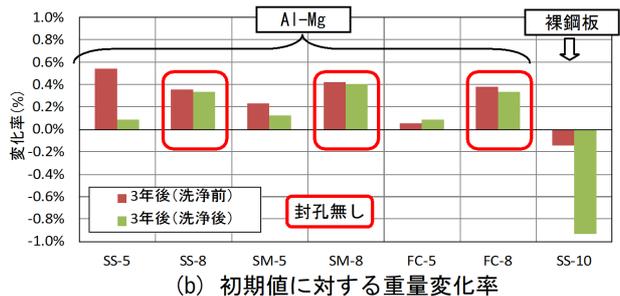
(a) 各試験片の重量測定結果

(b) 初期値に対する重量変化率

図-7 Al-Mg 皮膜・裸鋼板における重量変化 (3年後)
