## 建設後26年経過した実橋から採取した現場継手部の高力ボルトのX線による応力測定

瀧上工業(株) 正会員 ○松村 寿男 正会員 櫻井 勇太  
 パルステック工業(株) 非会員 内山 宗久 非会員 藤井 通之  
 関西大学 正会員 石川 敏之

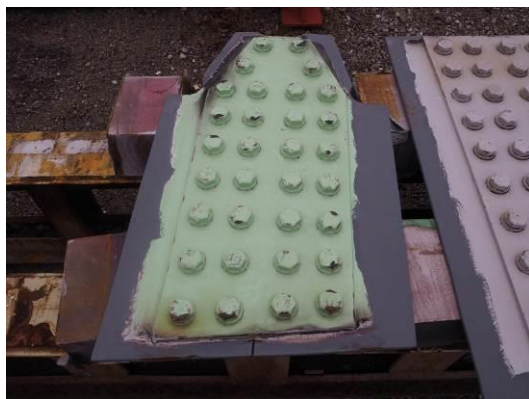
本研究で測定する高力ボルトを写真-1に示す。計測対象の高力ボルトは、1991年に完成し供用していたが、2018年にタンカーの衝突事故により撤去された鋼床版箱桁橋の現場継手部とした。具体的には、損傷の影響を受けていない横桁張り出しブラケットウェブの現場継手部の添接板に使用されていた六角高力ボルトF10T M22(防錆処理ボルト)である。撤去されたブラケットウェブ部材から締め付けられた高力ボルトに切断の熱による影響の無い範囲となるよう、100 mm以上の切断代を確保した状態が母材をガス切断されている。添接板は2面摩擦接合である。

写真-1 対象とする六角高力ボルト

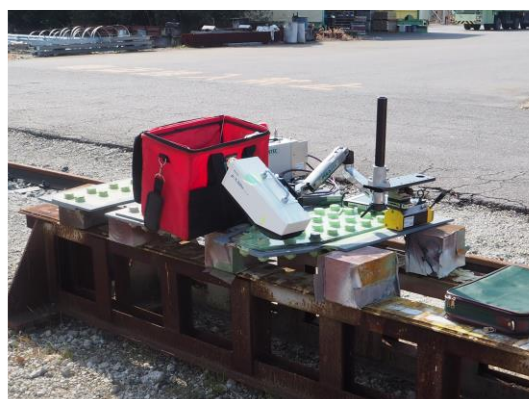
本研究における高力ボルト頭部の測定状況を写真-2, 3に示す。応力測定は既往の研究に倣い、 $\cos\alpha$ 法<sup>3)</sup>を用いたポータブル型X線残留応力測定装置(パルステック工業(株)社製)を使用し、添接板の高力ボルトの頭部中央にX線を照射することで回折したデバイ環と無応力試料のデバイ環との差から求められる残留応力を測定した。X線回折装置の設定条件として、X線照射径2.0 mm,

写真-2 屋外での測定状況

コリメータ径 1.0 mm, 入射角度 45 deg, 露光時間 30 sec, X線管電圧・電流は 30 kV, 1.0 mA とした. X線照射前にボルト頭部の塗膜除去のためベルトサンダーによる研磨を施した上で, X線を照射する頭部中央の表面の平滑化のため円形( $\phi 8\text{mm}$ )に深さ 100 $\mu\text{m}$  程度の電解研磨を施した.

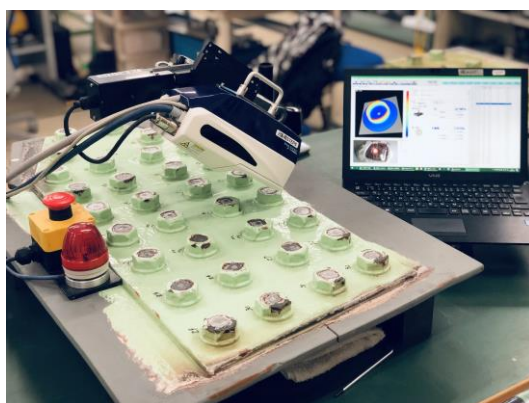
写真-3 屋内での測定状況
