2011年の津波で被災した岩手県大槌町町方地区の自噴井群の経過と観測

大同大学 正会員 ○鷲見 哲也

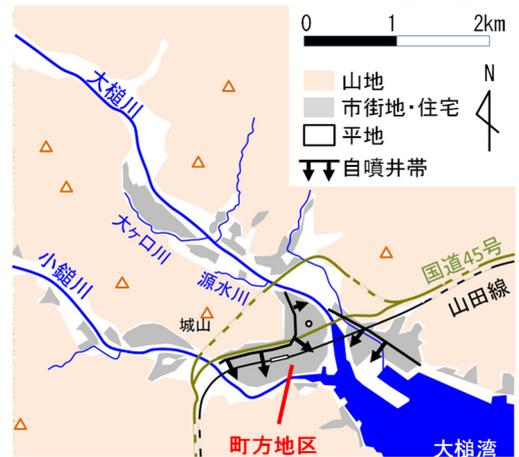
図-1 大槌町市街地周辺地図

岩手県大槌町は、三陸リアス式海岸にあり、湧水の町の特徴を持つ。周辺の山際に近い小河川には湧水に生息するイトヨが知られており、源水川などの小河川では、浅い地下水または山からの湧水がその環境を支えるとともに、同じ町の中でありながらその遺伝的・行動的な特徴が見られることが、森らの研究で明らかになっている<sup>1)</sup>。一方、この町の市街地は沿岸低平地にあり町方地区・と呼ばれる市街地は、二級河川大槌川と小槌川、それらが注ぐ大槌湾、そして背後の城山とに囲まれている場所に位置するが、その全体が地下 20-30 付近の被圧帯水層の自噴井帯にある(図-1)。1960年代の後藤の調査で100本以上の自噴井戸があり、利用されていたことと、その水質的特徴について調べられたが<sup>2)</sup>。それ以降、同地区の自噴井の全体・実態について網羅的に調査されることは震災までなかった。

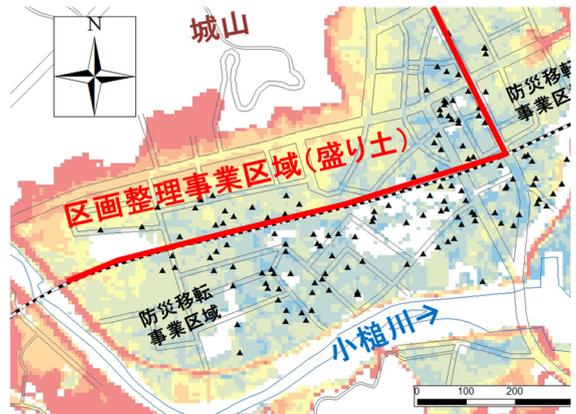
図-2 2012年12月、180本の自噴井戸の分布

全面的に被災した同地区約70haにおいて、建物・基礎撤去が進んだ2012年に現地を確認したところ、180か所の自噴を確認した(図-2)。これは事前に知られていなかった状況である。

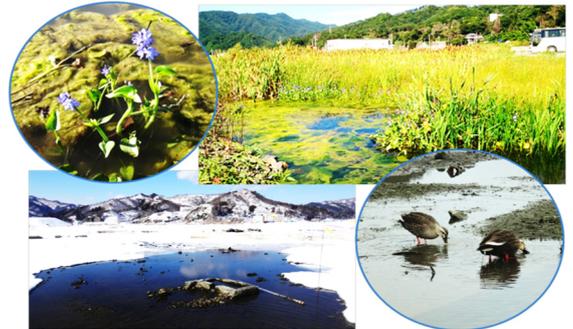
図-3 市街地の自噴により形成した湿地

その際には、源水川などのイトヨが引き波によって市街地に移動し、建物を失い排水路が埋まった市街地に湧き続ける自噴井によってできた湿地に生息場を形成したことがわかっている。この湿地にはカワヂシャやミズアオイなどの植生が回復し、埋土種子からの回復がなされたとの報告がなされている<sup>3)</sup>。また水鳥などの利用もあり、市街地とは思えない環境が出現した(図-3)。

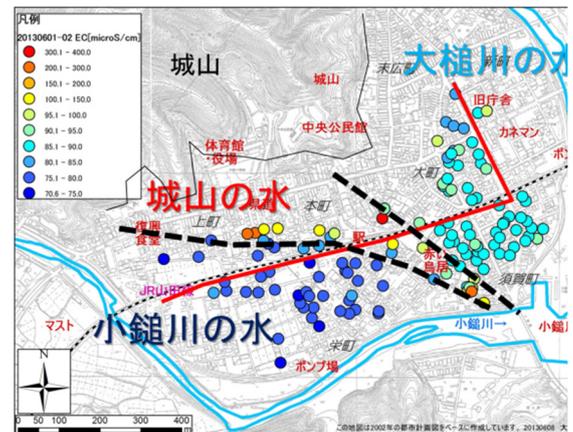
図-4 電気伝導度分布 (124本, 2013/6/1)

造成前の水質調査①では、図-4のように電気伝導度は全体に低く、大きく3つの水塊に分かれ、大槌川・小槌川起源の低い値のものが東西に占め、その境界を城山(堆積岩系)からの浸透するものが入り込んでいることがわかった。

①地下水位の日変動幅(満潮・干潮)調査(2013年2月15日, 22本), ②地下水位・水質の同時一斉調査(2013年5月13日, 56本), ③電気伝導度などの水質の詳細分布調査(2013年6月1-2日, 124本), ④ウェルポイント停止前後の地下水位変動幅調査(盛土造成以降, 2018年3月18日および5月3-4, 各28本), である。

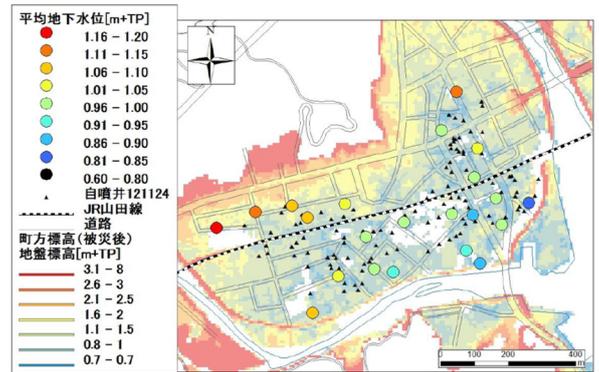
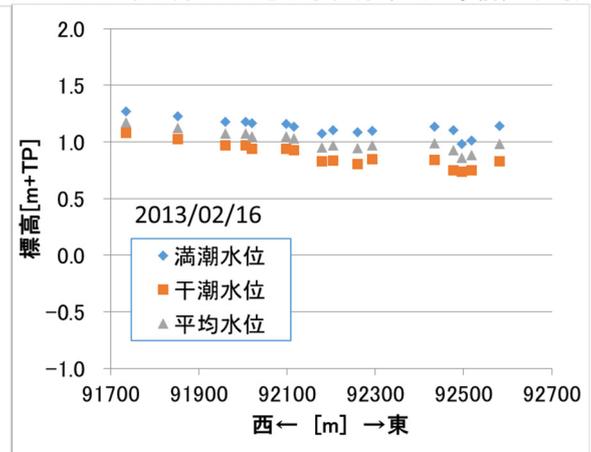
また、地下水位調査②では、工事前の地下水位分布は小槌川上流からの圧力(被圧地下水, 20-30mの深さ)の分布を反映して標高0.5-1.3mの範囲で大槌湾に下る分布となっている(図-5, 6)。地表から0.2-0.8m程度の圧力に相当する。

図-5 2013年2月15日地下水位分布(工事前, 平均)

図-6 地下水位の東西分布(揚水前)

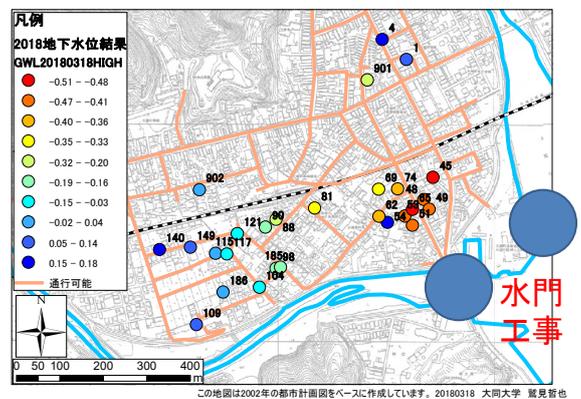
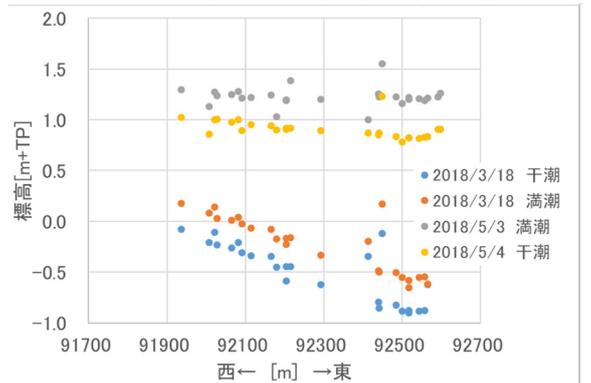
工事前後の地下水位調査④の結果を見ると、揚水中は標高0以下に全体に下がり、河口部での揚水により水位が地中マイナス1m前後まで引き下げられた状況がわかった。一方で、その後は依然と同レベルまで回復し、地下水環境そのものは回復したことが確認された(図-7, 8)。

図-7 2018年3月18日 地下水位分布(揚水中)

図-8 地下水位の東西分布 (2018年3月: 揚水中, 5月: 揚水停止後)
