## CCTV 画像による河岸侵食の検知とアラート配信システムの開発

国立研究開発法人 土木研究所 寒地土木研究所

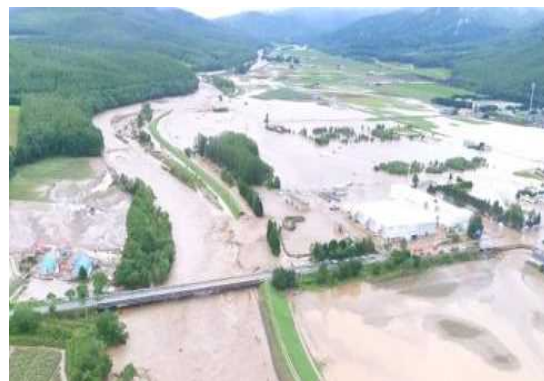
写真-1 堤防決壊（南富良野町：北海道開発局提供）

平成 28 年の水害では、北海道において短期間に各地で洪水被害が相次ぎ、国管理区間だけでも 6 か所の堤防破堤が発生した（写真-1）。この水害では、堤防や河岸の初期侵食の状況が把握できず、数百 m に亘り侵食が進行した。被害状況を早期に把握し、被害の防止や軽減に繋がる準備・対策は急務だが、北海道開発局における河川の管理延長は約 2,000km あることや、河川管理者の人員が削減傾向にあり、洪水時に防災、減災を行うだけの対応力が懸念されている。そこで、既に施設網が整備されている CCTV を活用することで、最小限の設備投資で効率的な堤防や河岸侵食等の監視の実現を目指し、当所では従前から対策方法の検討を進めてきている<sup>1)</sup>。本報では、画像解析による河岸侵食のリアルタイム変状検知とメールへのアラート配信システム（ASM）の開発状況について報告する。

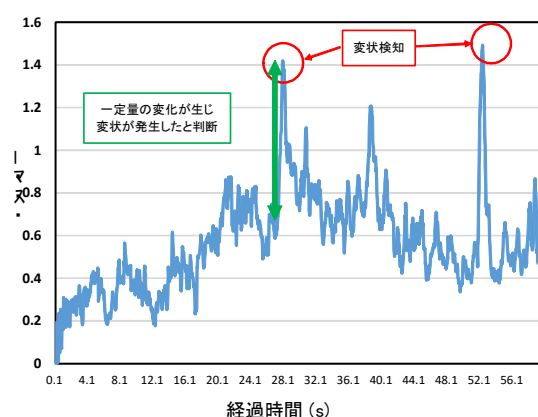
図-2 に解析結果の例を示す。同図では、平均値が一時的に大きくなったタイミングが、変状が検知された箇所となっている。変状が検知されるとすぐに、検知内容が登録メールへ配信される。内部での処理例のうち、

図-2 差分画像の平均の時系列変化の例（1分間）
