## 市川市真間川における洪水対策の検討

千葉工業大学大学院生命環境科学専攻 学生員 ○田賀 利輝  
 千葉工業大学都市環境工学科 フェロー 矢内 栄二

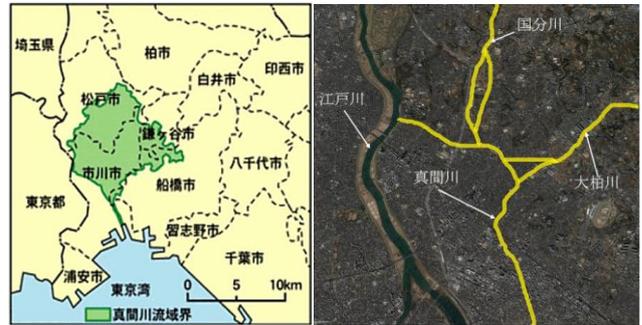
図-1 真間川流域<sup>1)</sup>

図-2 真間川流域(拡大図)

「平成 27 年 9 月関東・東北豪雨」において、関東地方では 600mm を超える記録的な大雨となり、千葉県においても市川市真間川 (図-1,2) 周辺で洪水被害が起きた。特に、市川市菅野付近では河道幅が急激に狭まっているため洪水が起きやすく、床上浸水などの被害が発生した (図-3)。この流域では急激な市街化に伴い、洪水被害が多く発生しており、1989 年～2013 年の主な水害だけでも 14 件の洪水被害があったことが記録されていることから<sup>3)</sup>、今後も大規模な台風・集中豪雨により洪水被害に襲われる可能性が高い。

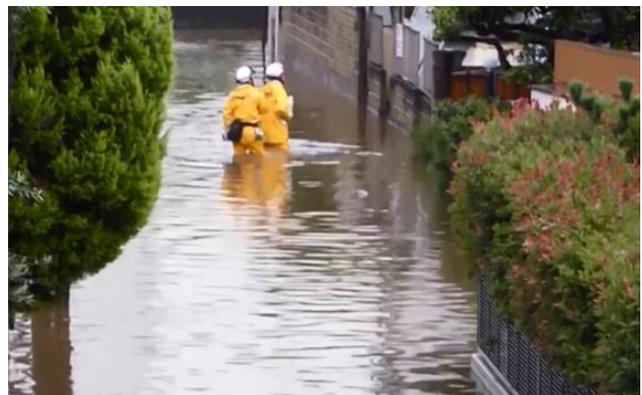
図-3 菅野付近の被害状況<sup>2)</sup>

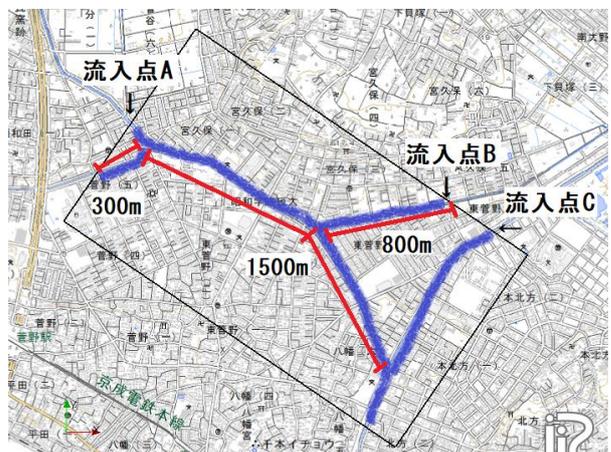
図-4 計算領域

計算領域は、図-4 に示す真間川上流部の市川市菅野付近とし、計算対象豪雨は平成 27 年 9 月関東東北豪雨とした。ただし豪雨時の真間川の流量データが不明なため、船橋市の 9/9～9/10 で 48 時間分の降水量<sup>6)</sup>を基に合理式より算出した流量を図-5 のように設定した。流域面積は 65.6km<sup>2</sup><sup>3)</sup>、実際の洪水被害の洪水域と一致させるように流出係数を設定した。下水道の流入は考慮していない。計算条件を表-1 に示す。洪水の流入点は A,B,C の 3 地点とし、各河川幅から流量配分を A:40%, B:20%, C:40% と設定した。

洪水対策条件として、河道幅を 3m 拡幅と 6m 拡幅したもの、および河床浚渫を実施したケースについて検討した。河道幅変更点は、河道幅が狭くなっている真間川本流の 1500m とし、河床浚渫では流入点 B から 800m を 3m 浚渫し、流入点 A から 1500m、及び 300m を 2m 浚渫とした。拡幅地点と流入点を図-4 に示す。

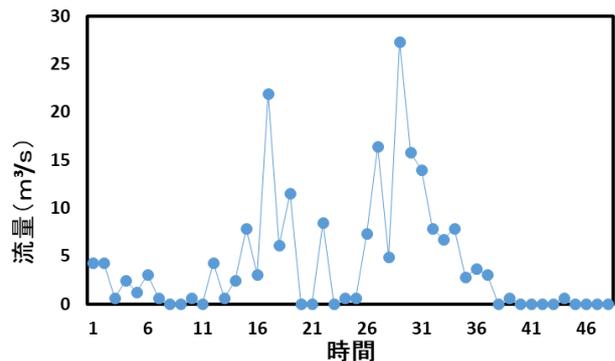
図-5 流量データ

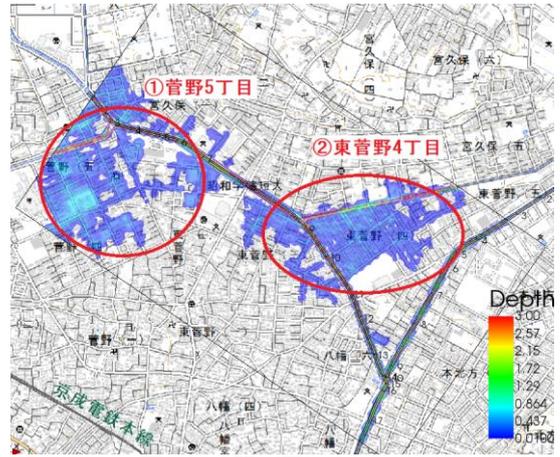
図-6 真間川周辺の被害状況

「平成 27 年 9 月関東東北豪雨」に対する真間川の洪水再現結果を図-6 に示す。流量ピーク 27.3m<sup>3</sup>/s 時の浸水域は関東東北豪雨時の被害状況と概ね一致している。浸水被害状況としては、地域① (菅野 5 丁目) と地域② (東菅野 4 丁目) において広範囲に浸水しており、

菅野5丁目においては最大で深さ約80cmの浸水が発生している。浸水地点の特徴を見ると、河道幅が狭い地点の合流点において浸水被害が多く発生し、河川の水位も河道幅が狭い部分が特に高くなっている。

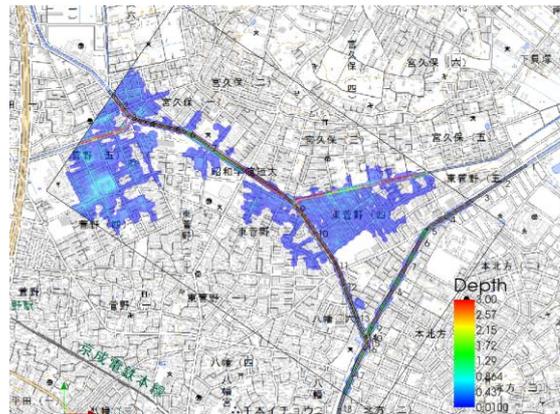
(a) 拡幅3mの予測結果

図-7 洪水対策予測結果

洪水対策として、河道幅を3m拡幅したときの結果を図-7(a)に、6m拡幅したときの予測結果を図-7(b)にそれぞれ示す。3m拡幅では真間川沿いの浸水域が減少しているものの、地域①（菅野5丁目）、地域②（東菅野4丁目）の浸水域は拡幅していない結果とほぼ変わっていない。拡幅6mでは地域①②ともに浸水面積が減少するものの、住宅地の浸水を防ぐことはできていない。

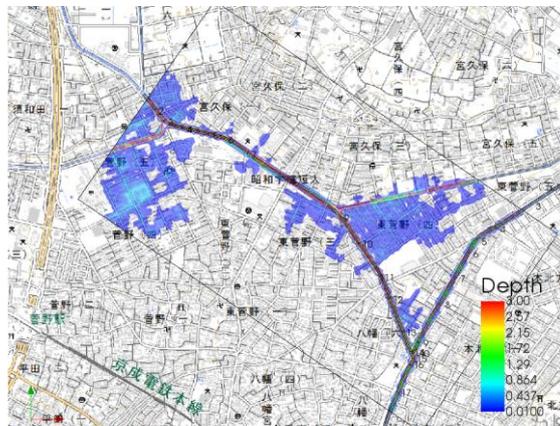
(b) 拡幅6mの予測結果

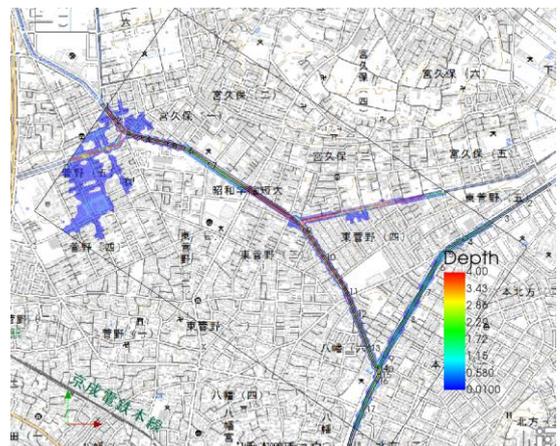
図-8 断面拡幅と底面浚渫の予測結果

洪水対策として、断面拡幅3mと底面浚渫2mの結果を図-8に示す。流入点Aでの浸水域は計算設定上残るものの、真間川兩岸の住宅地の浸水域は消滅し、洪水対策としての効果が認められる。しかし地域②では地形が周囲に比べ低いために一部地域でわずかに浸水が残り、さらなる対策が必要である。
