γ線調査によりモデル化した地質構造の道路設計への適用

(株)新日本技術コンサルタント 正会員 ○上野竜哉・西内浩二
非会員 小倉直之・杉野貴洋・中島 溪・平田洋士
第一復建(株) 正会員 吉村辰朗

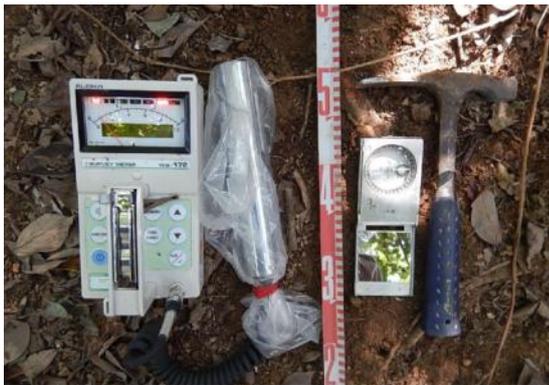
写真1 γ線計測装置 (シンチレーションサーベイメータ)

山間部における断層や断裂など地質的弱線の把握は、山間部の植生や崩積土の堆積などによって直接把握することは困難である。そのため、小さな断層や伏在断層の把握はほとんど不可能な状況である。このような状況の下で共著者の吉村は、岩石に含まれる自然放射線の強度をシンチレーションサーベイメータ (TCS-172B, アロカ社製, 写真1) を用いて断層・断裂の存在を特定する方法を図1のように開発し適用している。すなわち、①地形判読に

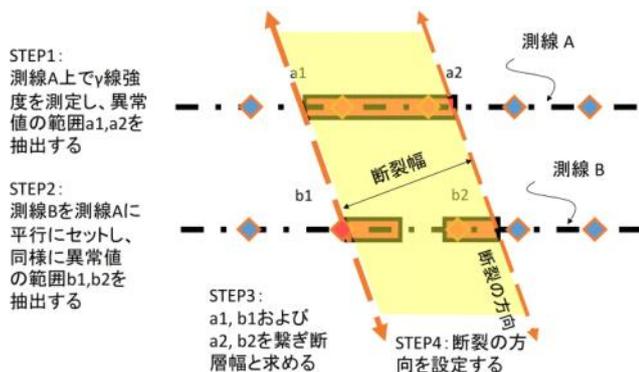
図1 γ線強度の異常値計測による断層・断裂の特定方法

よって断層・断裂の存在を推定する。②尾根部や崩積土が堆積していない地山露頭において測線を設定し、測線上において1~2m間隔でγ線強度を計測する。③γ線強度の異常値が生じた場合測定間隔を狭め、最終的には10cm間隔で境界a1を特定する。④もう一方の境界a2を特定する。⑤並行する測線で同様に計測しb1, b2を特定する。⑥a1, b1およびa2, b2を結ぶことによって断層・断裂幅およびその方向を特定する。

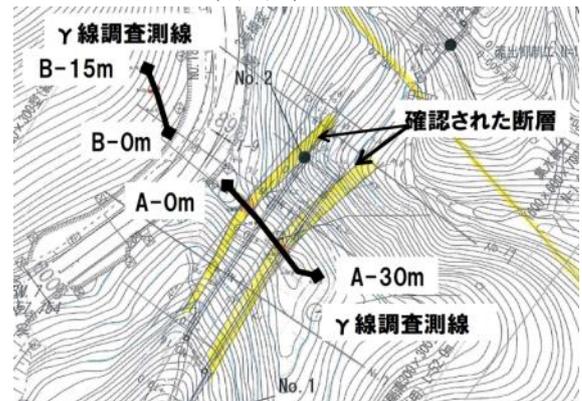
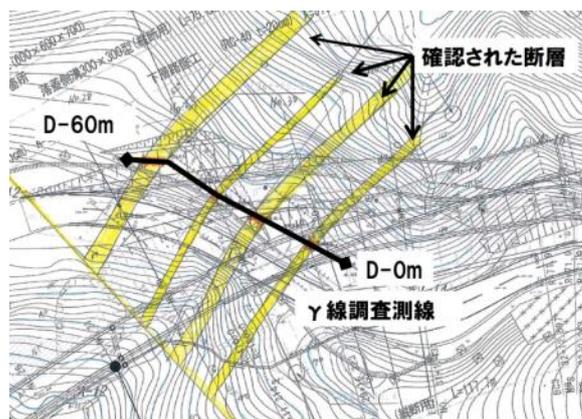
図2 計画平面とγ線調査による断層位置(上 A, 下 D)

計画地の地層は頁岩優勢同砂岩互層により構成される。地層は西向き斜面に対して流れ目構造となっている。地質構造活動や風化作用によって表層8m~10m厚の風化帯(Alw)が確認されている。道路事業の別工区において切土のり面に断層破碎帯に起因するのり面崩壊があり、隣接する当該地においても断層の影響が想定された。従来の調査法では断層位置の特定が困難なため非破壊調査法であるγ線調査法を適用することとした。対象範囲内で地形判読の結果、測線A(15m)、測線B(15m)、測線C(20m)、測線D(60m)の4測線でγ線調査を実施した。図2に調査位置と特定された断層位置(A, B, C)を代表として示した。

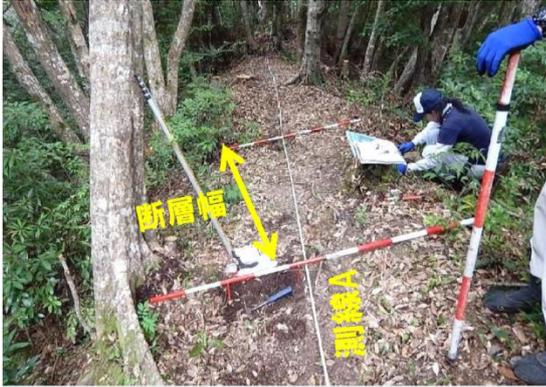
写真2 測線Aにおけるγ線調査状況

写真2はA測線におけるγ線調査の状況である。代表として測線Cおよび測線Dのγ線調査結果を図3に示した。

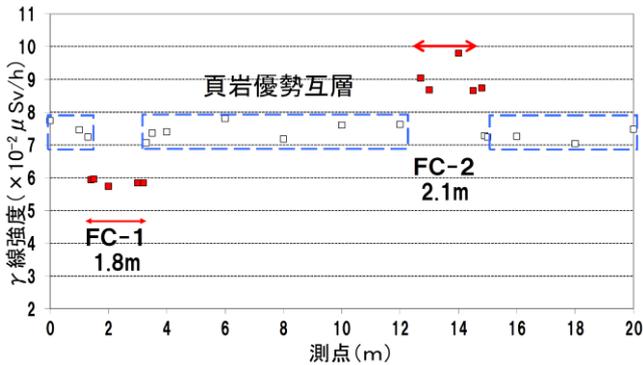
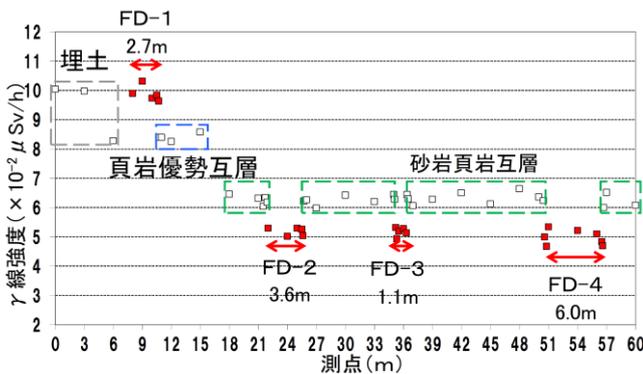
図3 γ線強度と距離との関係(測線C(上)測線D(下))

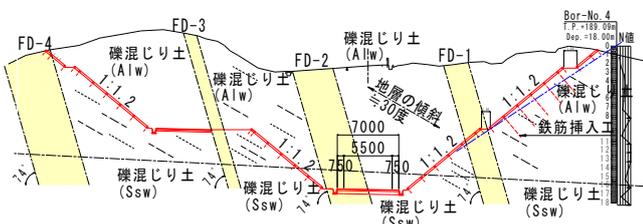
図4 切土法面工計画断面における対策設計

図4はAIw層における当初設計の切土法面勾配 1:1.2 に対し、法面内に断層破砕帯(測線Dに相当)が位置することが明らかになった。したがって安定解析によって安全率Fs<1.0となる不安定範囲に対して鉄筋挿入工を併用した法砕工を適用することとした。

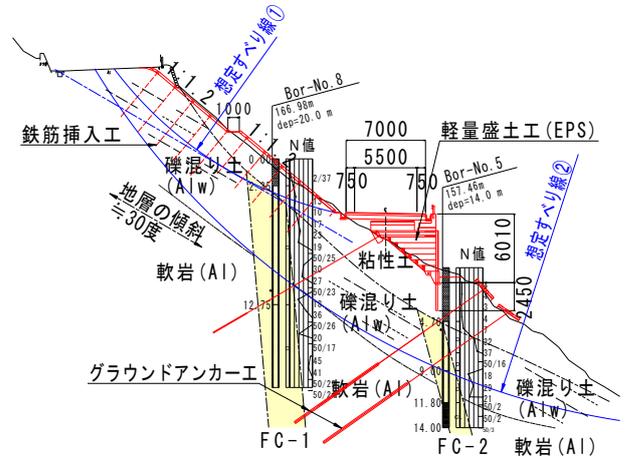
図5 盛土計画断面における対策設計

図5は盛土構造物箇所の対策設計を示したものである。すなわち当初から変動性の高いAIw層上の盛土構造物を施工する場合、すべり安定が問題であり当初は発泡スチロールを用いた軽量盛土工法を選定していた。しかしながら、基礎地盤内に断層破砕帯(測線C)が存在することが明らかとなったため、盛土本体の軽量化のみでは安定性の確保が困難であることが判明した。追加対策として抑止アンカー工を追加計画し対応した。
