4. 恒久対策工法の検討

5. 復旧作業状況

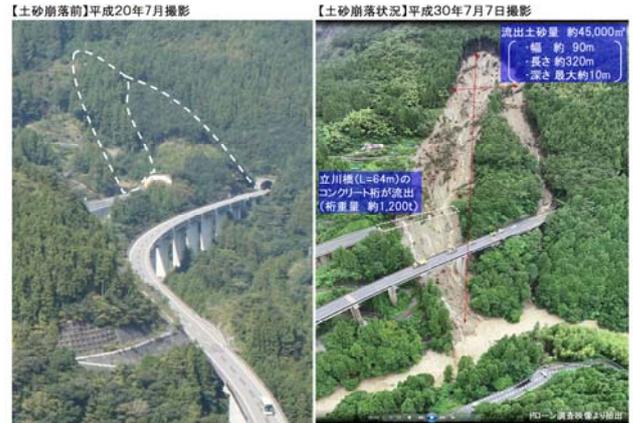
写真-1 立川橋付近の土砂崩落状況

さらに、崩落箇所及びその周辺の斜面において地質調査を行った結果、①斜面に堆積した不安定な崩壊土砂の撤去、土留工などによる浸食防止 ②斜面上部は法枠工を行い、小規模な崩壊発生や滑落崖の後背斜面への拡大を防止するとともに、水抜きボーリングなどにより排水機能を向上 ③崩壊斜面よりさらに上方からの転石や土砂流出に対する防護対策、これらに加え、橋梁桁下空間への導流対策を講じ、高知自動車道の安全を図ることとした。

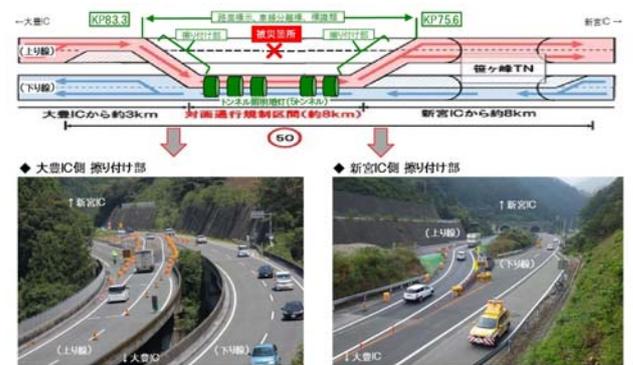
図-4 対面通行規制状況

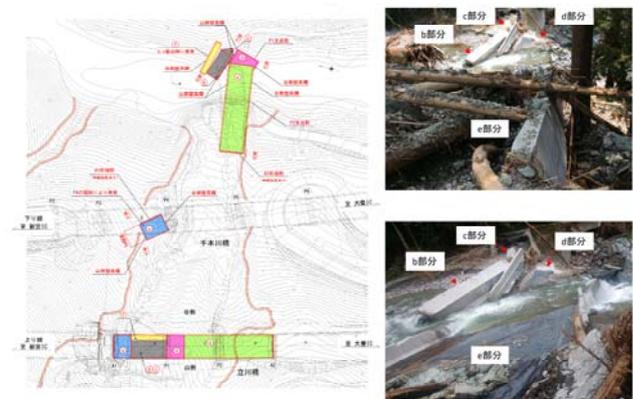
委員会審議の結果、橋梁上部工流出メカニズムについて、土砂が立川橋の方向に崩落し、橋梁上部工の耐力以上の量の土砂が載荷するとともに、崩落土砂が橋梁上部工を横から押し、支承が破壊され、橋梁上部工全体が回転しながら河川方向に流出したと推定した。(図-5)

図-5 立川橋の流出状況

また、現地調査や測量の結果、残された橋脚・橋台の躯体、杭の健全性に問題はないため、これらを使用した橋梁上部工の復旧を行うこととした。

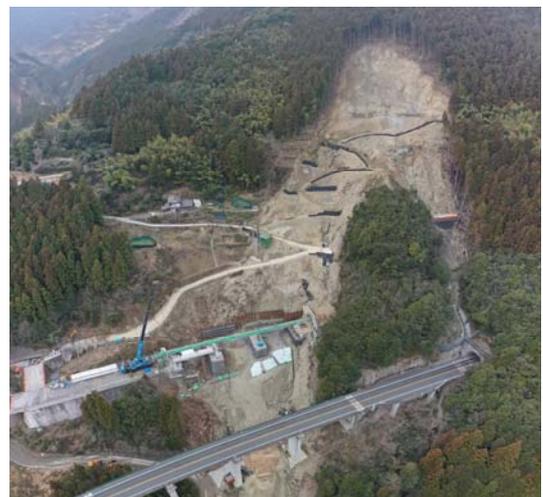
現在は、土砂崩落箇所への恒久対策工、導流工を施工するとともに橋梁上部工ではプレキャストプレテンホロー桁の架設を進めているところである。

写真-2 復旧作業状況 (H31. 3. 2 現在)

今後は、橋梁復旧等の上り線工事を完了させた後、一旦、上り線に一部車線を切替え、対面通行している下り線の車線分離標撤去、路面標示工等を実施し、4車線復旧する予定である。(写真-2)
