平成 30 年 7 月豪雨災害に伴う高知自動車道下り線供用中の常時モニタリング計画と暫定通行規制基準値

西日本高速道路株式会社 正会員 ○藤田 尚  
正会員 福原 力

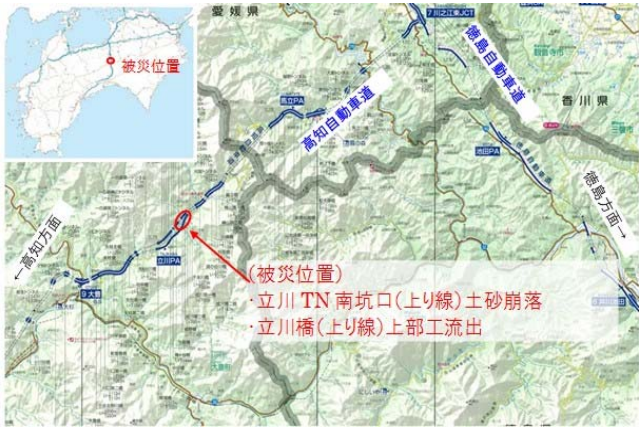
図-1 被災箇所位置図

平成 30 年 7 月豪雨により発生した本線区域外の土砂崩落に伴い、高知自動車道 新宮 I C～大豊 I C 間上り線立川橋（図-1）の上部工が流出する事象が発生しました。現在は、下り線を利用した対面通行にて供用を行い、上り線の災害復旧工事を鋭意進めている。

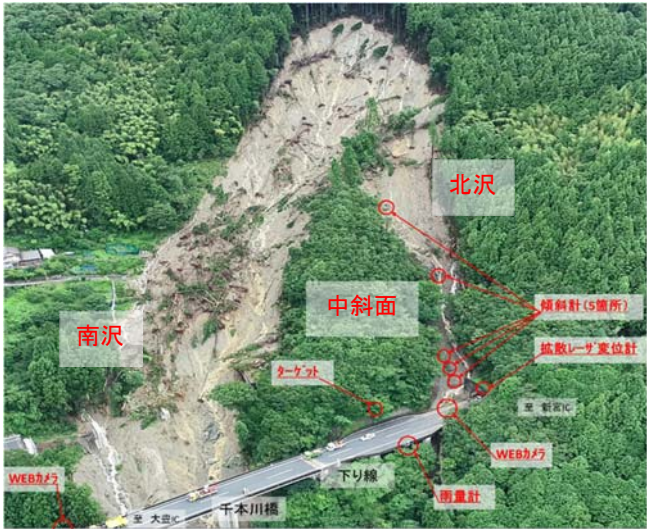
図-2 被災状況と観測機器配置図

下り線の対面通行供用に影響を及ぼす恐れのある北沢と中斜面の変状を常時観測し、通行規制（警戒体制、緊急体制：通行止め）を実施するモニタリング機器を現地に設置する事とした（図-2）。

北沢には、転石があり再度多量の降雨等による流出も懸念される為、転石部 5 箇所へ傾斜計のセンサを設置し、未崩落の中斜面は下部ブロック積部に変位観測用のターゲットを設置し計測する変位計（以下「拡散レーザ」という。）を選定し、変状を観測する事とした。

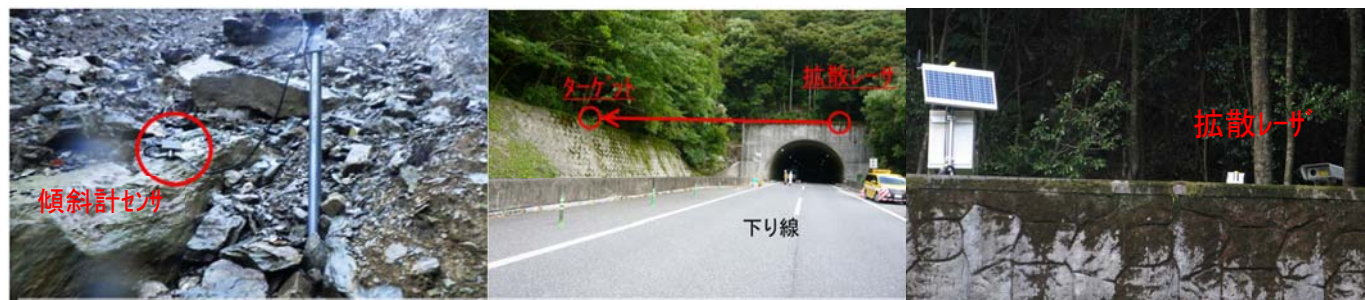
図-3 変位計設置状況

これらの常時観測結果は基準値（警戒体制、緊急体制（通行止め））を超えた場合、道路管理者や復旧工事関係者等に警報メールが送信可能であり、パソコン、スマホで常時確認出来る。なお合わせて現地に雨量計及び WEB カメラも設置し監視する事とした（図-3）。

拡散レーザはターゲットの雨滴付着による乱反射や雨粒の影響による反射レーザの光量不足からデータ欠損もあったが、ターゲットに底の設置やターゲットの光量が高いものに交換する等で対応した。

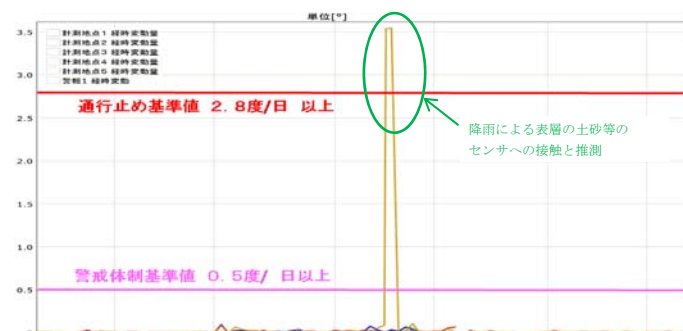
図-3 傾斜計変位計観測結果

傾斜計は降雨による表層土砂及び小規模な流出石が計測器等に接触し、転石自体は動いていないが変位が検出される事があった。これらの対応として計測機器上流側に小規模な石が接触しない防護対策を実施する事で対応した。

警戒体制基準値は、活発な地すべり運動が発生していると判断するための変動量の目安から（b）地盤伸縮計 10 mm/日以上が 2 日以上連続を踏まえ、安全側を考慮し、警戒体制は 2 分の 1 である 10 mm/日以上とした。通行止め基準値は、通行止めあるいは避難を行って万一に備える危険速度 2～5 mm/時の 2 mm/時を 1 日に換算し、50 mm/日（2 mm×24 時間＝48 mm/日）を基準値とした。なお、傾斜計は角度を変位量に換算しそれぞれ 0.5 度、2.8 度の基準値を設定している。
