大規模崩壊の予兆である「歪な凸状斜面」の形成機構

第一復建株式会社 正会員○吉村辰朗

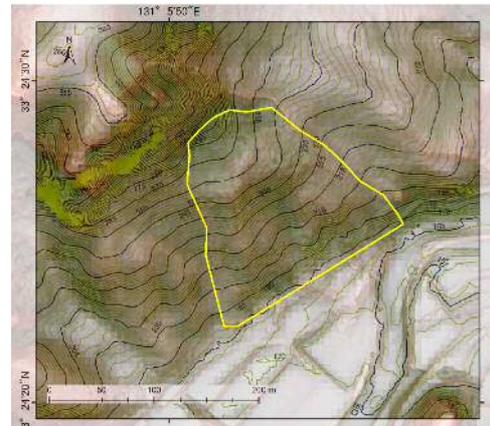
図-2 崩壊発生前の地形 ※黄枠が崩壊範囲

平成30年4月11日未明に大分県中津市耶馬溪町金吉で大規模な斜面崩壊が発生した。斜面崩壊が発生した場所は、平成29年3月に大分県により「土砂災害警戒区域」に指定された所であるが、崩壊前にはほとんど降雨がない状況であることから「発生誘因が不明確な斜面変動」として認識された。図-2の崩壊前の地形図では、「歪な凸状斜面」が認められる(出典:千木良雅弘・山崎新太郎「耶馬溪の崩壊性地すべりの調査報告,平成30年4月18日」)。

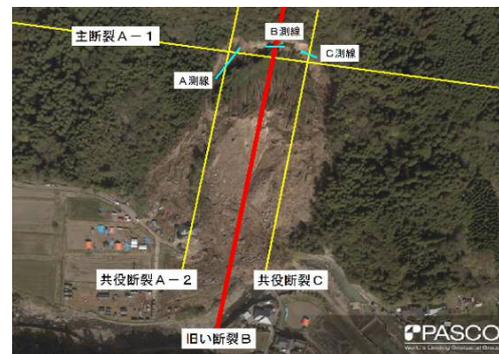
図-3 断裂分布(耶馬溪)

塊は、崩積土中に大転石を多量に含んでおり、また凝灰角礫岩(不動層)との境界付近では湧水が見られた。滑落崖および側方崖付近に線状構造が見られたため、 γ 線探査を実施した。 γ 線探査の結果、滑落崖付近に主断裂(断裂A-1,断裂幅:2.2m)、側方崖付近に共役断裂(断裂A-2・C,断裂幅:1.6m~1.8m)を検出した他に、移動土塊中央部付近にやや規模の大きい断裂(断裂B,断裂幅:3.1m)が確認された(図-3)。

大規模崩壊の事例では、主断層・共役断層の他に移動土塊中央部に規模が大きい断層が認められた。耶馬溪崩壊においては、崩壊中央部の断層(断層 B)の表層部は凹地形を呈し、古期崖錐が堆積している。その下方の移動土塊は、崩積土中に溶結凝灰岩の大転石を多量に含んでおり、また凝灰角礫岩(不動層)との境界付近では湧水が見られ埋没谷の存在が示唆される。火砕岩まじりの崩積土で構成される埋没谷に関係する地すべりは、長野県北部のグリーンタフ地域で発生していることが報告されている⁴⁾。このような埋没谷の成因としては、断層による谷の下刻作用が主因と考えられる。耶馬溪崩壊事例では移動土塊中央部に規模が大きい断層が分布することから、この断層付近の侵食によって中央部分に深い谷が形成され崩積土や岩層が堆積する。次に側方崖付近の共役断層付近の侵食によって“地形の逆転”⁵⁾が生じ、谷底が尾根になる(図-6)。この場合、移動土塊は旧谷地形に分布した地質体で、接触不整合面がすべり面となる可能性が高い。

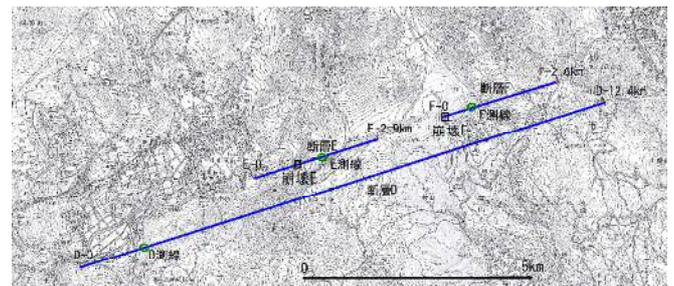
図-4 由布院断層分布と断層上の崩壊箇所(湯布院)

平成28年4月16日M7.3(熊本県)の本震直後に大分県中部で発生したM5.7およびM5.4の余震域には活断層である由布院断層が分布する(図-4)。

断層 D の断裂幅は 32.6m, 断層 E の断裂幅は 6.4m, 断層 F の断裂幅は 5.5m である。断裂幅 (FW) とマグニチュード (M) には、 $M=1.51\log FW(m)+4.4$ の関係があり³⁾, 断層 D では M6.7, 断層 E では M5.6, 断層 F では M5.5 が起震可能である。4 月 16 日に発生した地震規模は、M5.7 および M5.4 なので断層 E・断層 F が起震断層となっている可能性が高い。断層 E の自由面(道路のり面)では、地震時に斜面崩壊が生じた(図-5)。

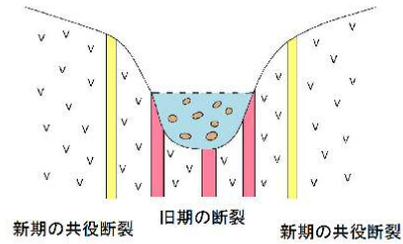
図-6 「歪な凸状斜面」の形成機構

以上の事象を重ね合わせると、主断層と共役断層で分断された区間に地形の逆転によって基盤岩(不動層)と異なる旧谷部に堆積した地質体(例えば岩層)が分布し、地震動によって主断層に直交する方向に加速的

な振動が加わった場合には、斜面に膨らみが生じ「歪な凸状斜面」が形成されると考えられる。

① 旧断層に起因する谷の形成

② 共役断層に起因する「地形の逆転」

③ 地震動に伴う「歪な凸状斜面」の形成
