供用中トンネルの盤膨れ地質状況の把握

東日本高速道路株式会社 新潟支社 上越管理事務所
株式会社ネクスコ・エンジニアリング新潟
応用地質株式会社

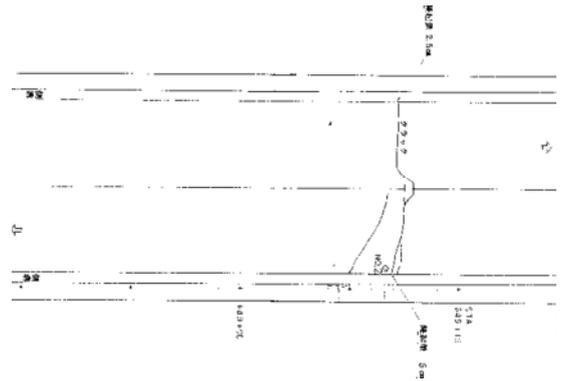
図1 路面のひび割れと隆起状況

調査対象のトンネルは NATM で施工され、供用後 30 年経過している。盤膨れが顕在化している箇所の主たる地質構造は、新第三紀の泥岩である。この盤膨れ区間は、トンネル建設時には湧水もなく CII パターンで施工された。変状が確認されたのは、トンネル完成後 6 年で、コンクリート舗装版の隆起とひび割れが確認され最大隆起 50mm が確認された。その後対策工として長さ 5m のマイクロパイルが 30m 間に 2.0m 間隔で 30 本施工された。対策前に設置された地中変位計での地中変位測定では対策後も 6 ヶ月で概ね 30mm の隆起が計測された。

さらに水準測量の結果、完成後 22 年～27 年の 5 年間で 15mm の隆起が確認されている。

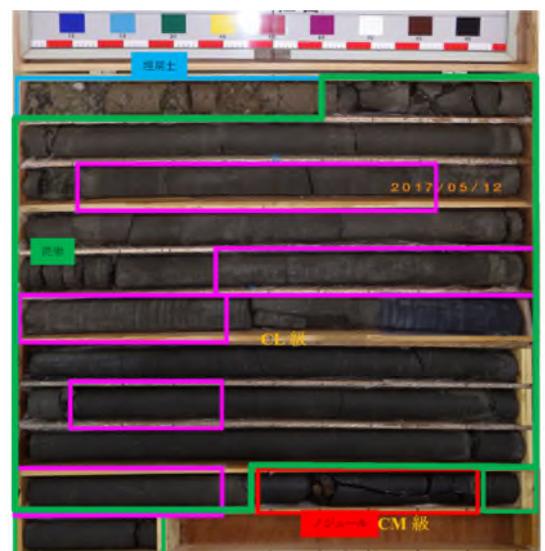
図2 ボーリングコア

ボーリング調査箇所は盤膨れ量が最大の地点で選定し、鉛直方向に 10m 深度までコアを採取した。地山の力学特性や物理特性の把握のために、ボーリングコアを使用した地山強度に関する針貫入試験、三軸圧縮試験、水による影響に関して浸水崩壊度試験、吸水膨張圧・膨張率試験、膨潤性に関して X 線回析試験、CEC 試験を実施した。ボーリングコアを図 2 に示す。全体的に泥岩 (図中の緑枠) で深度 9.5m～9.9m にノジュールの部分 (図中の赤枠) が見られた。室内試験は深度ごとで各々行い、図中の桃枠箇所 (深度 2.5m 付近, 5.0m 付近, 7.2m 付近, 9.2m 付近) の 4 深度のコアで実施した。

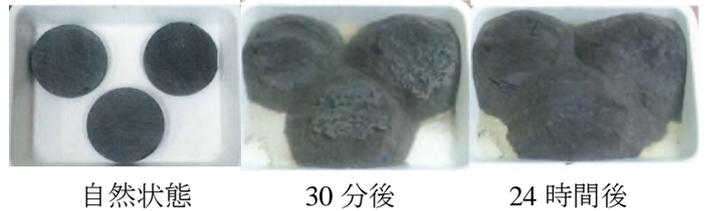
図3 浸水崩壊度試験結果

図3に浸水崩壊度試験の結果を示す。浸水後30分で原形をとどめない状態となった。水の影響を強く受ける岩石であることがわかる。室内試験結果と盤膨れ判定の目安となる指標と比較した結果を図4に示す。浸水崩壊度および陽イオン交換容量はボーリングコア全体で膨張性の判定の閾値を超える。深度の浅いトンネル内空に近い深度2.5m程度のコアでは多くの指標で判定の目安値を超える結果が得られた。吸水膨張率試験については、ここではJGSの方法の結果を示したが別途実施したISRMの方法では3%を超える結果が得られている。図5に室内試験結果と深度との関係を示す。強度に関して、一軸圧縮強度と針貫入試験から換算された圧縮強度の相関は高く、また路面からの深度が深くなるに従い強度が大きくなることがわかる。言い換えれば、トンネル掘削により応力が解放された内空面に近いほど強度が低下していることがわかる。

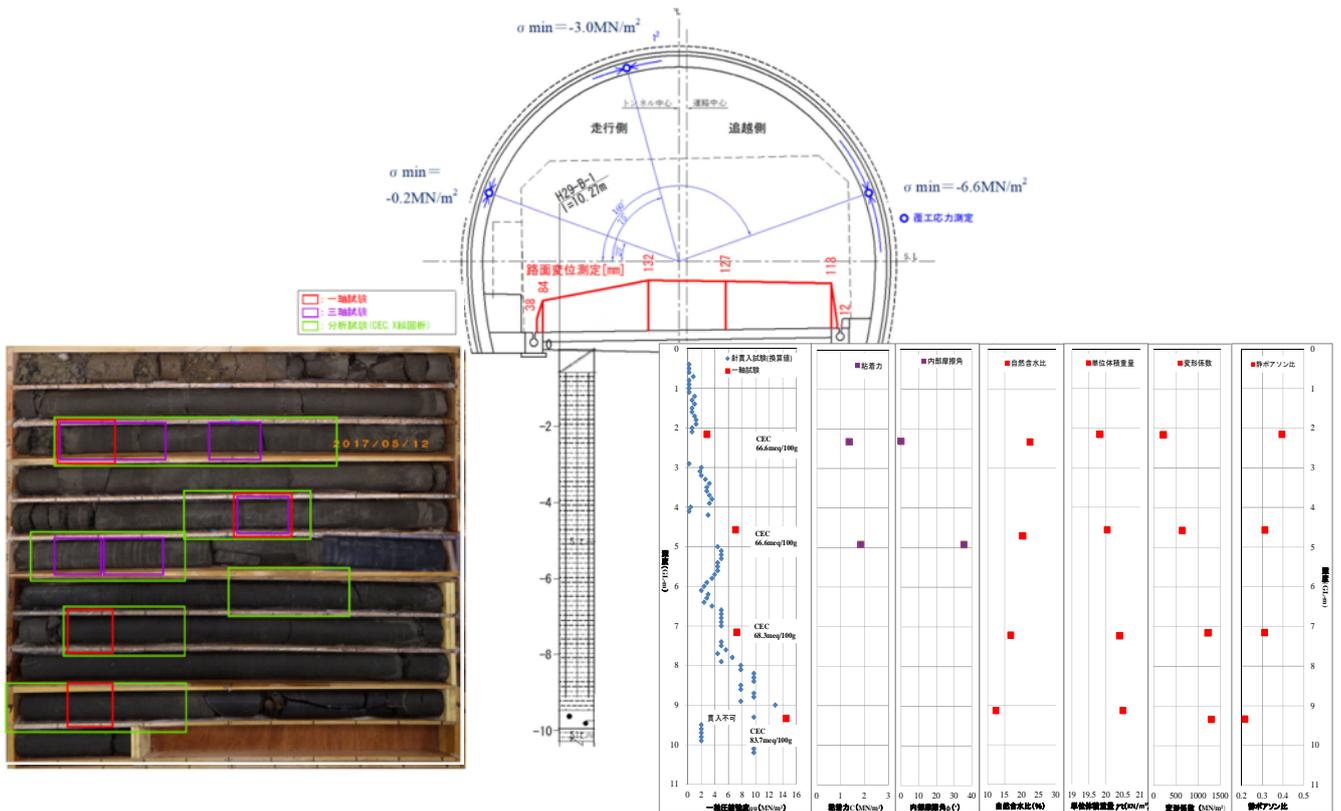
図5 ボーリング結果と室内試験結果

一軸圧縮試験での変形係数は強度に比例しており、トンネル内空面に近くなるにつれ小さくなっている。三軸圧縮試験も2深度だけの結果であるが同様に算定される強度定数（粘着力、内部摩擦角もトンネル内空に近いほど小さい。含水比と単位体積重量についても深度と相関があり含水比はトンネル内空に近いほど大きい単位体積重量は小さく、深度が深くなるに従い含水比は小さく単位体積重量は大きい。

盤膨れが顕著となった地山でのボーリングと室内試験での結果から、盤膨れの可能性がある地質では、掘削による応力解放や水の影響により盤膨れ地山の力学特性や物理特性が低下して行くことが把握できた。
