## 360 度パノラマ画像を用いた小断面レンガ積みトンネルの点検手法について

明石工業高等専門学校

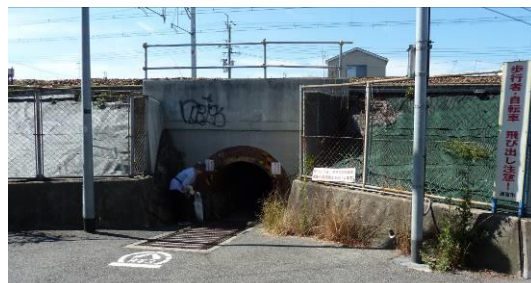
図 1 小断面レンガ積みトンネル

鉄道盛土のような線状構造物は横断交通を阻害するため、跨道橋、アンダーパスおよび横断トンネルなどにより横断交通を確保している。本研究では、鉄道盛土を横断する小断面レンガ積みトンネルに着目し、まず劣化状況について調査し、維持管理手法について検討した。小断面トンネルについては、通常の直接目視などの点検手法が困難なことが多く、特殊なカメラによる画像を用いた点検手法<sup>1)</sup>が検討されている。本研究では 360 度パノラマ画像を用いてトンネル内部の維持管理を行う手法を紹介する。図 1 は西宮市内にある鉄道盛土を横断する小断面レンガ積みトンネルである。大人は屈みながら通行する必要があるが、他に横断できる箇所がないため、日中でもかなりの歩行者・自転車を使用している。

今回調査対象とした小断面レンガ積みトンネルは幅 1.35m, 高さ 1.33m, 全長約 24m で、かつては用水路として使用していたものを覆蓋し、歩行者や自転車が通行できるようにしたものと考えられる。レンガ積みトンネルは、コンクリートが主要な建設材料となる以前の大正時代末期まで盛んに建設されていた。同様のレンガ積みトンネルは近傍に複数存在し、いずれも断面が小さく、幅・高さとも 2m 以下であった。またトンネル内部は図 2 に示すように劣化が進んでおり、補修はされているが亀裂がかなり進行し、エフロレッセンス現象により遊離石灰などの可溶性物質が白く出てきて劣化が進んでいる状況が確認された。他のレンガ積みトンネルについても内部の状況は同様に劣化が進んでいる状態であった。

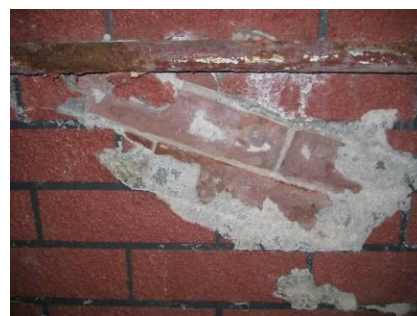
図 2 トンネル内部の劣化状況

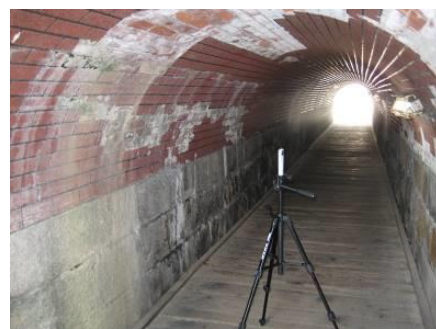
図 3 360 度カメラによる撮影

図 1 の様な小断面トンネルの内部を目視点検するためには、かなりの困難な条件下での作業が必要である。このため、特殊なカメラ<sup>1)</sup>が開発されているが、本研究では市販のカメラや雲台を用いて 360 度パノラマ画像を用いる方法を検討した。360 度パノラマ画像を作成するため数種類の方法を検討したが、ここでは市販の 360 度カメラを使用した場合と一眼レフカメラを使用した場合の 2 つの方法について紹介する。市販の 360 度カメラには様々な種類があり、今回は最も簡便な RICOH THETA S を使用した。図 3 に示すように三脚に THETA S を取り付け、スマートフォンによるリモートコントロールで写真を撮影し

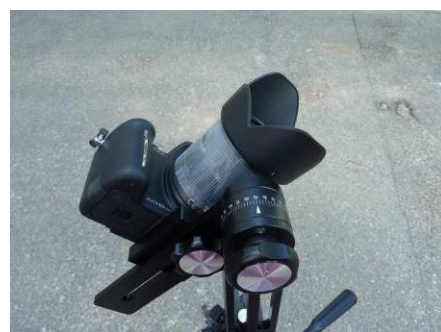
図 4 一眼レフカメラによる撮影

た。その後、パソコン等で画像を確認し、直接目視の場合と比較した。さらに市販の VR グラスを用いると実際にトンネル内にいる場合と同じ状況を再現できる。次に一眼レフカメラを用いる場合は、図 4 に示すようなカメラの角度を自由に設定できる雲台 (JTS Ratator) に一眼レフカメラを取り付け、360 度パノラマ画像を合成するために必要な約 40 枚の画像を撮影する。この画像をソフトウェア (Panoweaver) で合成することで 360 度パノラマ画像を作成する。

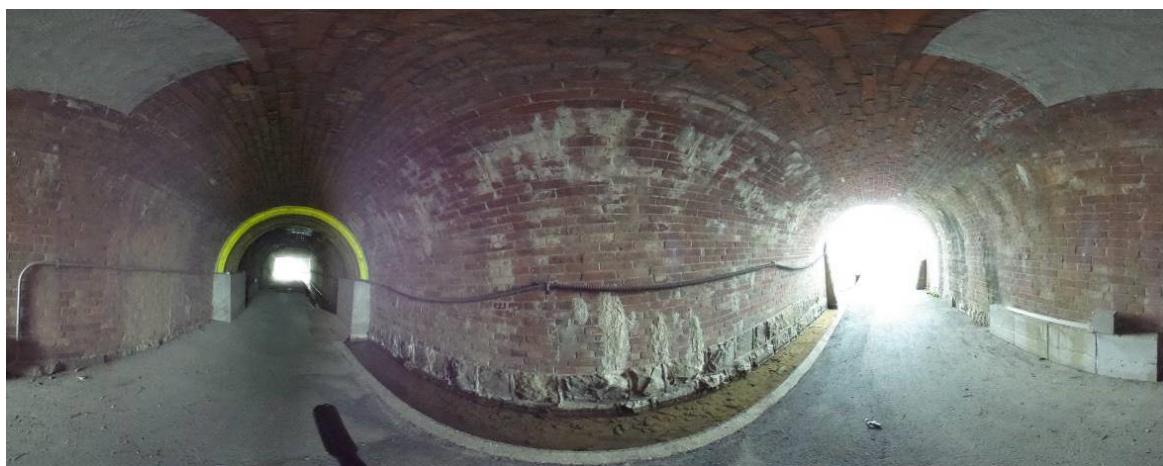
図 5 360 度カメラによるパノラマ画像

図 5 は THETA S を用いて撮影した 360 度パノラマ画像である。

THETA S の画像は解像度があまり高くなかったため、トンネル内部の状況は把握できたが、亀裂や遊離石灰等の細部まで確認できる解像度ではなかった。また色彩も実際のトンネルと比較すると若干異なり、部分的には画像が歪んでいた。図 6 は一眼レフカメラを用いて撮影した画像で、トンネル入口周辺と出口周辺の画像を示している。一眼レフカメラで撮影した画像は部分的に拡大しても高い画質が保たれており、細かいクラック等の劣化の状況を判読することが可能である。また、色彩的にも実際のトンネル内部を再現できているため、色彩をもとにした劣化の状況も判読しやすい。これらの点から、一眼レフカメラを用いた 360 度パノラマ画像が点検手法として最適である。本研究では、これらの方法以外にも 4K アクションカメラを用いてトンネル内部の動画を撮影し、動画から高解像度の画像を取得し、360 度パノラマ画像を作成する方法も検討している。

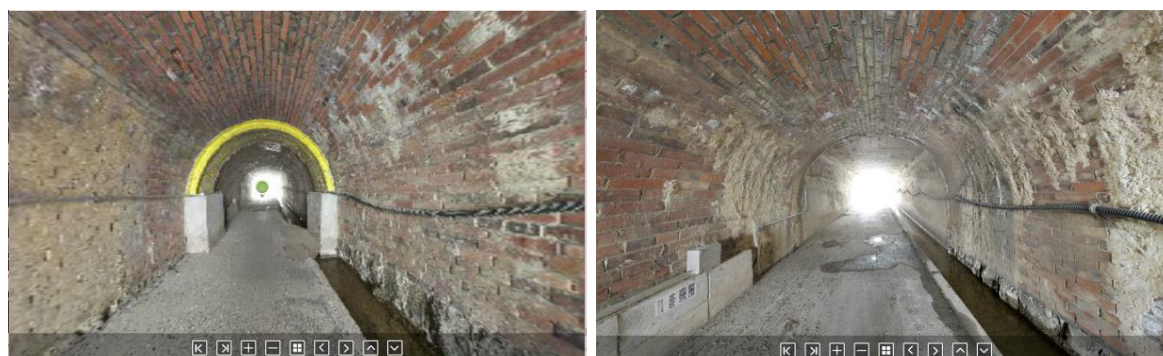
図 6 一眼レフカメラによるパノラマ画像
