## 高速道路のり面崩壊における災害復旧対策工の検討

(株)ネクスコ東日本エンジニアリング 正会員 ○山下 義史  
 東日本高速道路(株) 見山 良一  
 (株)ネクスコ東日本エンジニアリング 奥村 欣司  
 (株)ネクスコ東日本エンジニアリング フェロー 永井 宏

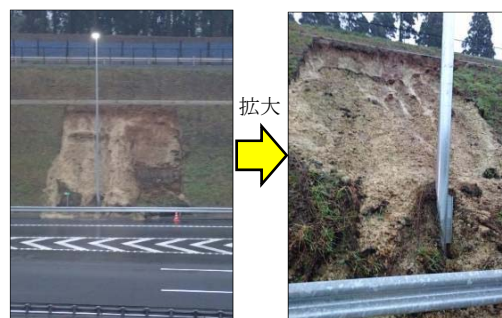
写真-1 のり面崩壊状況

当該地は、表層の関東ローム層の下に常総粘土層と呼ばれる粘土層、常総粘土層の下に木下層と呼ばれる細砂～中砂層を主体とした地層で構成される台地である。崩壊箇所は下層から順に木下層（細砂層）の上に常総粘土層を介してローム層になっており、常総粘土層上面付近の小段排水溝から下方（幅5m×高さ6m程度）が崩落している（写真-1）。崩壊上部はローム層と常総粘土層間の水みち沿いにあり、小段排水の前面側が洗掘している。また、台風21号、22号の影響より、観測史上、上位となる日降水量を記録していることから表層崩壊が生じたと考える。応急対策として、崩壊のり面をシートで養生し、大型土のうをのり尻に設置することで押え盛土を実施した（写真-2）。のり面崩壊発生後、現地踏査を実施し、原因の究明および対策工法の検討を行った。
