災害復旧業務を支援する道具の活用

西日本高速道路エンジニアリング九州株式会社

3. UAVによる外観撮影の事例

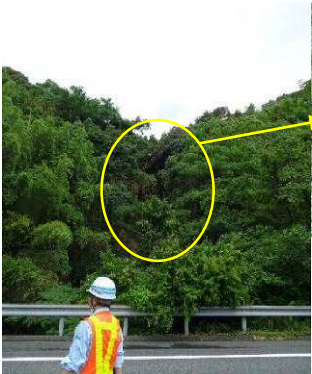
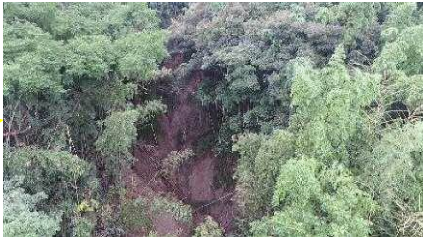
写真 1. 高速道路隣接災害

平成 29 年 7 月の九州北部豪雨では、時間雨量 130mm 超を記録し、東峰村・朝倉市・日田市などで土砂災害が発生し甚大な被害を被った。高速道路においても大分自動車道の隣接地で斜面災害が発生し、その監視と影響範囲を評価する必要が生じたことから、豪雨後、UAVによる外観調査を実施した。なお、UAVでの撮影は、通行止め区間の高速道路を離着陸の基地とし、被災区間を対象に、4Kカメラを搭載したUAVを用いて付近の被災斜面を撮影している（写真1～2）。

（UAVによる災害部近接撮影）

高速道路の隣接地では土石流が発生しており，UAV画像から頭部崩壊によって中流～下流の延長約200mを土砂が流下しているのが確認できた．また，植生としては，中流域～下流域には主に竹林が密集し，上流域はほぼ穏やかな勾配で杉が生育している．土石流の流末は，高速道路に平行にある側道を経由して高速道路下を横断するカルバートボックスまで竹林と雑木を含んだ土砂が流出・堆積し，一部はカルバートボックス部を流下したため，高速道路への土砂流入などの直接被災を免れていた．
