## UAV 活用した公園管理に関する研究

福岡大学 正員 ○大隣 昭作 九州緑化産業 半田悠季 福岡大学 渡辺 浩

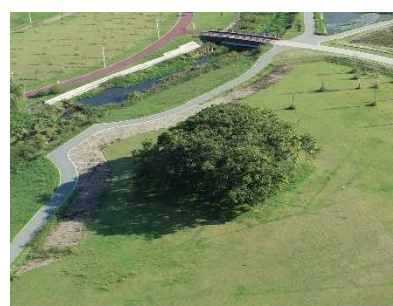
写真-11 落葉樹の林（10月）

落葉樹の林の落葉前の写真を写真-7に、10月と1月の点群データを図-2～3に示す。30本ほどの落葉樹の林があるが、50m上空の真上からの写真でのSfM解析から得た10月の点群データでは、写真に映らない横の部分、葉が少ない部分は点群が出力されていないのわかる。1月は完全に落葉しており、幹と枝だけの状態であったが、点群データとしては、全く出力されない状態だった。また、奥に写っている細い樹木は10月の点群データでも出力されていない。
