## 輪荷重走行試験による鋼板接着補強済 RC 床版の疲労耐久性評価

## 1. はじめに

## 2. 供試体概要

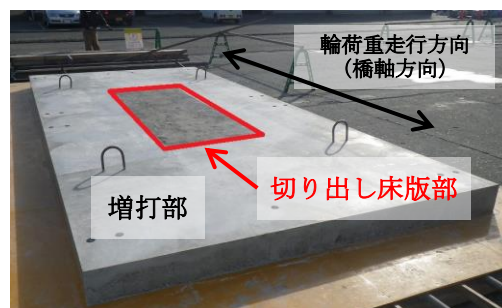
写真-1 切り出し供試体

切り出し供試体 6 体は、切り出したままでは寸法が不足し試験機に設置できなかったため、外周の鉄筋をはつり出し、新設鉄筋を溶接したうえで鉄筋コンクリートを増打ちした。切り出し供試体を写真-1 に示す。
