鋼板巻き補強の実施困難な箇所における無筋橋脚の新しい耐震補強工法の提案

東日本旅客鉄道株式会社 東京耐震補強工事区 正会員 ○萩野 統也  
 正会員 川崎 宣弘  
 東日本旅客鉄道株式会社 耐震補強対策室 正会員 今泉 浩明

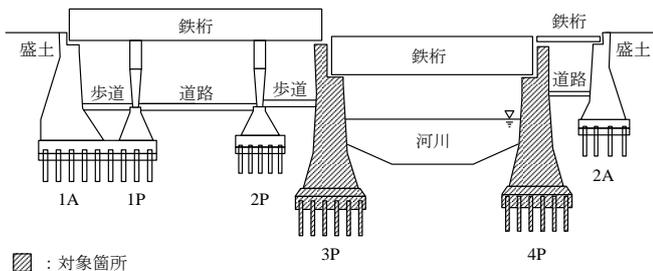
図-1 耐震補強対策箇所

対象構造物は、図-1に示す通り河川内にあり、1929年7月に建設されてから約90年が経過している橋りょうである。橋脚躯体は無筋コンクリート造であり、基礎形式は木杭である。また、現地調査より、橋脚躯体内にはレールを有することが分かっている。

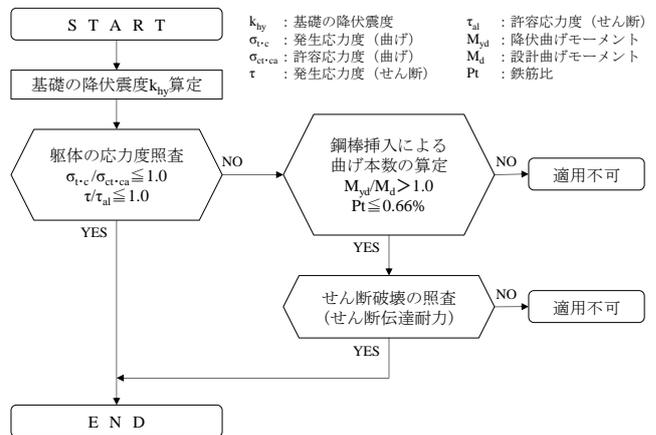
図-2 設計フロー

本施工では、図-2に示す通りの設計フローを用いて設計している。ただし、補強鋼棒の施工本数が多くなり現場での施工が困難である場合には、現地に施工可能な最大本数、最大径の材料として、逆解析により水平震度が鉄道構造物等設計標準で定める値以上であることを確認する。本施工では、橋脚天端より補強鋼棒（D38 SD290）を12本、または10本の挿入で要求性能を満たすことが分かった。

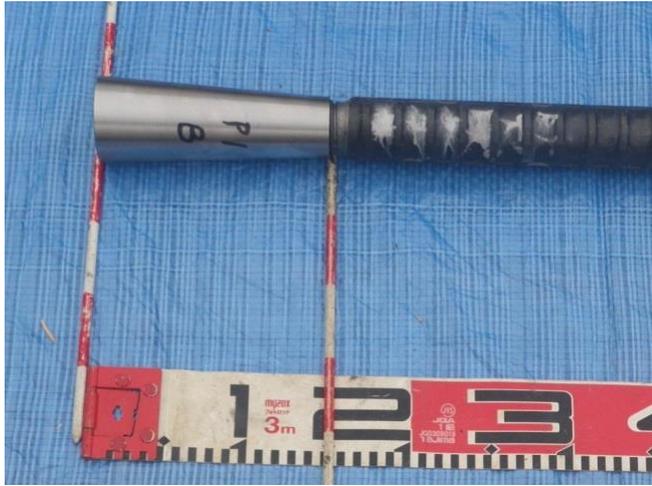
**図-3** テーパーアンカー

また、補強鋼棒を橋脚基礎へ定着させる際に、定着体を小さくできることから、**図-3**に示すテーパーアンカーを用いた。

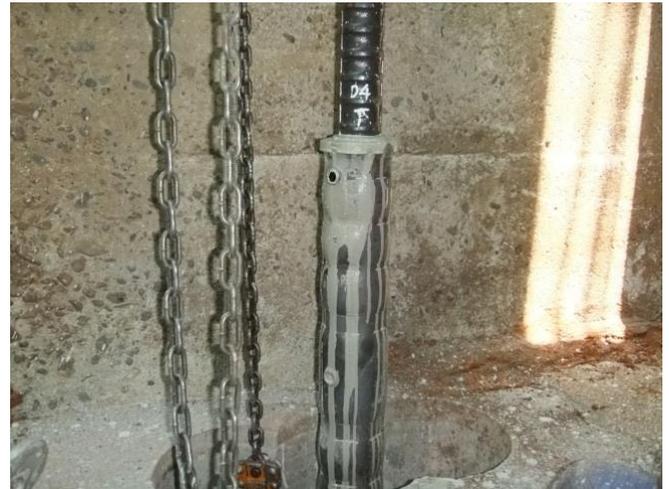
**図-5** 機械式継手による充填確認状況

機械式継手を用いるに当たり、当社の仕様書に則り、必要な品質を満たしていることを確認した。施工時は、機械式継手の確認孔からグラウト材の越流 (**図-5**) を目視で確認し、十分に充填されていることを確認した。

挿入する補強鋼棒の長さは、テーパーアンカーを含めて、7.68m必要であったため、補強鋼棒を分割し、機械式継手、スペーサーを用いて使用した。

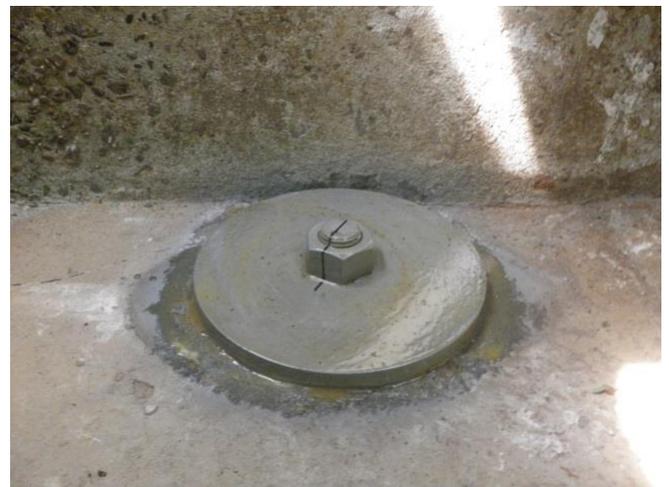
**図-6** 耐震補強対策完了後

支圧板を設置し、頭部処理では、六角ナットで締め付ける際に、締付トルク値を確認した。また、設計は、プライマーの塗布であったが、降雨等による影響により耐震性の低下が懸念されたこと、今後の維持管理を

考慮し、プライマーの塗布と併せて、錆止めを目的として常温亜鉛メッキを塗布し施工が完了 (**図-6**) した。
