SFRC における鋼繊維の分散性評価方法（非破壊検査）

大林道路(株)

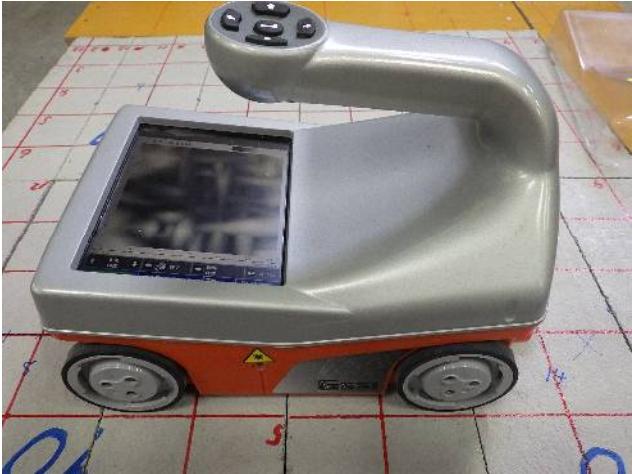
写真-1 電磁波レーダー（SIR-EZ）

電磁波レーダー（SIR-EZ）を写真-1、測定状況を写真-2、-3、試験水準を表-1、機械設定を表-2 に示す。

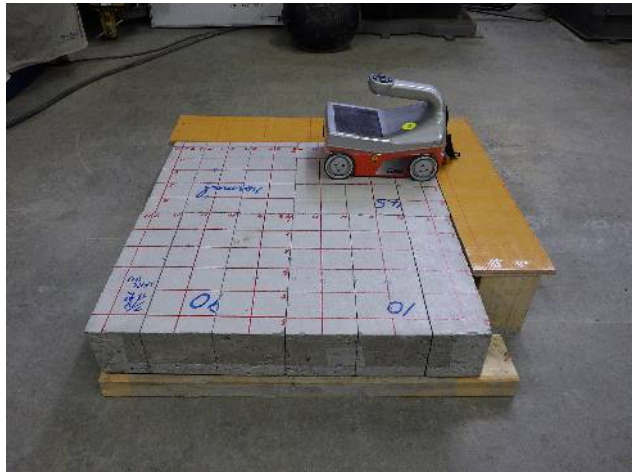
写真-2 測定状況（90mm 下部鉄板なし）

鋼繊維の偏りの位置は、表-1 のとおりとし、5mm 程度の厚みで疑似的に作製した。試験は、30cm×30cm×厚さ（t=50mm、90mm）の大きさの矩形供試体にて行い、5cm ピッチでグリッド線を供試体に描き、そのグリッド線に沿って計測した。また、供試体下部に鉄板を敷いたものと無いものとの画像の違いについても検討した。

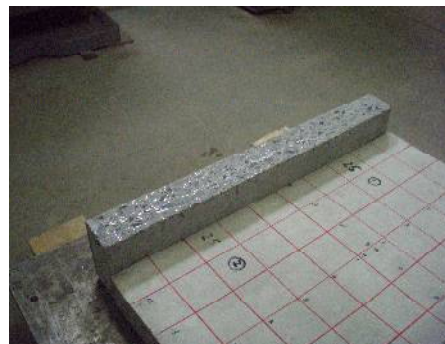
**写真-4 断面写真**  
( $t=50\text{mm}$ ；鋼繊維位置 25mm)

例として、測定画像（ $t=50\text{mm}$ ；鋼繊維位置 25mm 鉄板なし）を**画像-1**、測定画像（ $t=50\text{mm}$ ；鋼繊維位置 25mm 鉄板有り）を**画像-2**、測定画像のイメージを**図-1**、断面写真（ $t=50\text{mm}$ ；鋼繊維位置 25mm）を**写真-4**、断面写真（ $t=90\text{mm}$ ；鋼繊維位置 45mm）を**写真-5**にそれぞれ示す。

全体的に白くぼやけた画像となっているが、下部鉄板が無い場合と同様な鋼繊維の偏りが確認できる画像である。**写真-4**、**写真-5**は、供試体の深さ方向の位置に、鋼繊維を疑似的に集中させた断面写真であり、銀色の光沢があるものが鋼繊維である。この写真から判断されるとおり、断面に存在する鋼繊維の分散性を、表面に露出した鋼繊維の断面積で判断する場合と、本数で判断する場合とでは異なる結果となることが予想され、このことから、全体を 3D 画像により把握することは有効であることが分る。

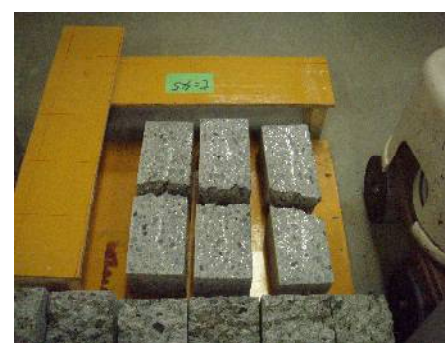
**写真-5 断面写真**  
( $t=90\text{mm}$ ；鋼繊維位置 45mm)
