## 洞道内セグメントコンクリート剥離空隙部への充填補修方法の検討

東京電設サービス(株) 正会員○佐藤 亘  
住友大阪セメント(株) 正会員 宗倉 正悟 正会員 鹿島 篤志  
東京電設サービス(株) 非会員 高梨 晋成 非会員 小椋 明仁

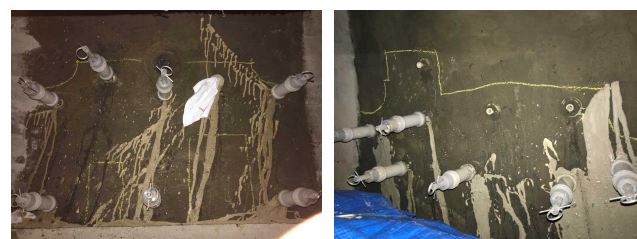
写真-1 施工状況

注入材 A-1 注入完了

注入材 C 注入完了

洞道内のセグメントコンクリートの浮き部への充填はシーリングポンプ、低圧注入器を用いて施工を行った。写真-1 に施工状況を示す。施工箇所は浮き部（約 0.20~0.40m<sup>2</sup>）を数か所選定し、コンクリートドリルで 3cm 程度削孔した後、座金を取り付けポリマーセメントモルタルによりシールした。浮き部の先行注入液は鋼材の腐食対策として浸透型亜硝酸リチウム 40%水溶液とした。先行液の注入確認後、ポリマーセメントスラリー系注入材を C、A-1 の順にシーリングポンプ、リハビリシリンダーを用いて注入を行った。

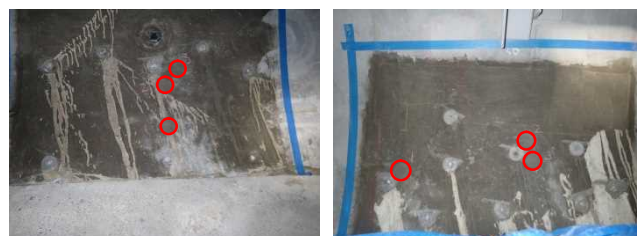
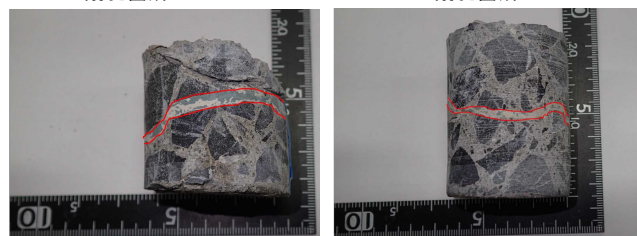
写真-2 充填状況確認

削孔箇所 A-1

削孔箇所 C

注入完了後 7 日目に浮き部分のコアを採取して空隙充填状況を目視により確認を行った。写真-2 に注入材 A-1、C 注入後の各浮き部の削孔箇所および採取コアを示す。コアを目視により確認した結果、注入材 A-1、C とともに浮き部への注入が問題なく行われ、空隙が無く充填されていることが確認された。しかし、最下部より注入したが、注入量が想定よりも多くなったことや隣接した座金から流出しないといった挙動が確認された。注入材が予想していなかった箇所へ流出していた可能性があるため、注入材に粘性を付与するなどの対策が必要であると考えられる。

空隙充填結果 A-1

空隙充填結果 C
