## 遠隔離島における繊維補強セメント系材料被覆による鋼材防食効果

東亜建設工業 正会員 ○網野 貴彦, 田中 亮一, 羽瀧 貴士  
港湾空港技術研究所 正会員 山路 徹

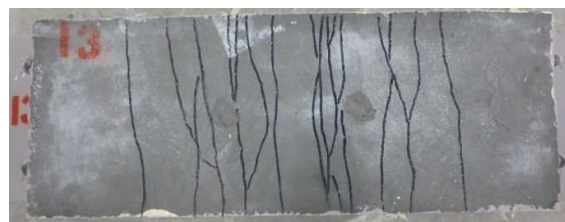
図-4 暴露前のひび割れ状況  
(飛沫帯：ひび割れ導入)

飛沫帯に暴露したひび割れ導入供試体の暴露前のひび割れ状況を図-4

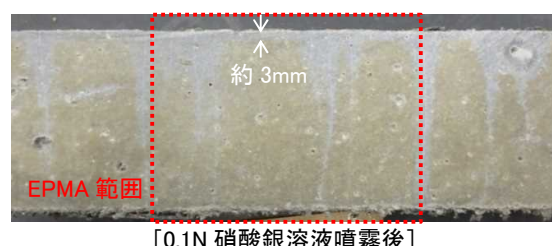
図-7 塩分浸透状況（飛沫帯：ひび割れあり）

図-7によると、ひび割れ導入供試体では鋼板表面まで塩化物イオンが到達していたが、図-5によるとひび割れ箇所における鋼材および鉄筋表面には腐食の痕跡は認められなかった。これは、繊維補強セメント系材料が低水結合材比であることや、繊維混入によりひび割れ幅（0.01mm程度）が微細であったことから、ひび割れ部からの劣化因子（酸素、水等）の侵入が抑制されたためと考えられる。なお、干満帯・海中部に暴露した供試体も、ひび割れ箇所での腐食は確認されなかった。

[0.1N 硝酸銀溶液噴霧後]

[EPMAによる塩化物イオン面分析結果]

に、暴露後の鋼材表面をひび割れの有無で比較したものを図-5、6に、ひび割れ導入供試体の塩分浸透状況を図-7に示す。
