## 溶射型流電陽極方式電気防食法による橋台鉄筋の防食作用と防食効果

| 株式会社富士技建 | 正会員 | ○武藤 和好 | 非会員 | 小島 裕貴 |

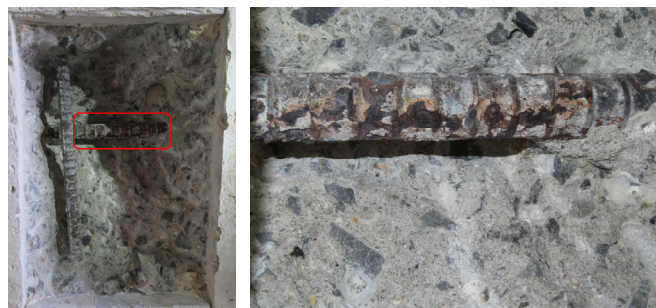
かぶりコンクリート掘削後の、溶射による防食範囲と防食範囲外の鉄筋表面の状況を図-4～図-7 に示す。掘削 1 では、水平鉄筋にやや褐色の部分があるが、溶射施工前の掘削調査で近接する N1 位置の鉛直鉄筋にも同様の錆があり<sup>2)</sup>、両者の腐食程度に顕著な差異はない。掘削 2 では薄い錆が表面全体に分布しているが、橋台の建設時または供用後と推定される程度の軽微な錆である。それら以外の防食範囲の掘削位置（掘削 3 と掘削 7）では、掘削 2 と同様の表面状態であった。防食範囲外の掘削 4 と掘削 5 では、鉄筋表面の一部に赤褐色の腐食部分があり、孔食への進行状態と考えられる。掘削 6 の鉛直鉄筋にもこれらと同様の赤錆が生じていた。このことから、溶射による防食範囲では新しい錆の発生や既存の錆の進行が抑制されているといえる。

(a) 掘削範囲全体 (b) 水平鉄筋表面の拡大  
図-4 防食範囲における鉄筋表面の状況（掘削 1）

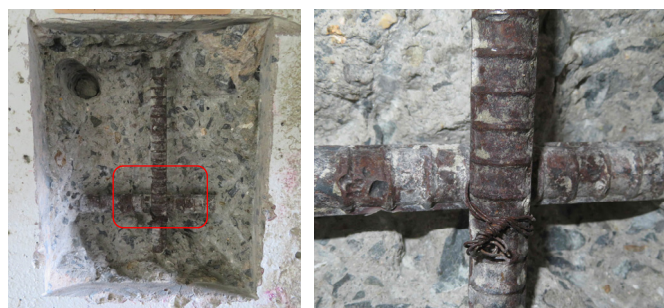
(a) 掘削範囲全体 (b) 鉄筋表面の拡大  
図-5 防食範囲における鉄筋表面の状況（掘削 2）

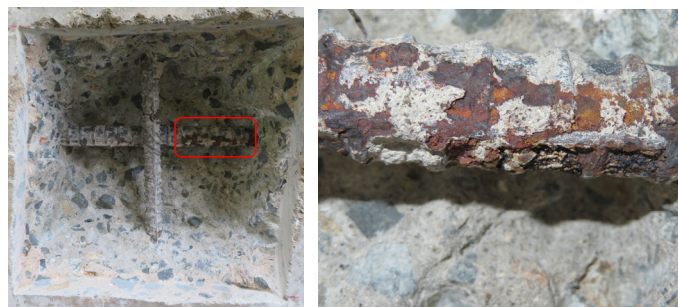
(a) 掘削範囲全体 (b) 水平鉄筋腐食部の拡大  
図-6 防食範囲外における鉄筋表面の状況（掘削 4）

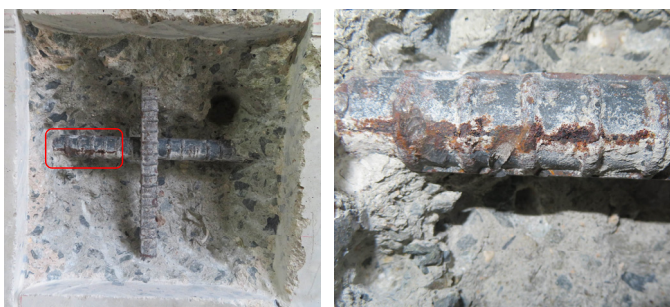
(a) 掘削範囲全体 (b) 水平鉄筋腐食部の拡大  
図-7 防食範囲外における鉄筋表面の状況（掘削 5）
