遮熱性舗装実施路面における再塗布の実施

三井住建道路(株) 正会員 ○酒井 宏和  
三井住建道路(株) 正会員 南館 学

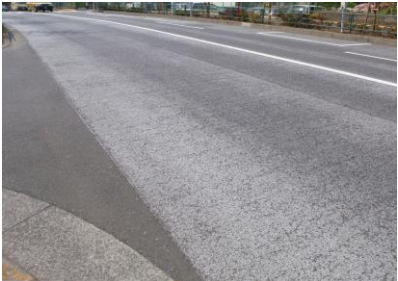
写真-1 塗料の剥れ

遮熱性舗装は平成 16 年度頃より施工が開始され、現在までに多くの施工実績を残してきた。しかしながら、従来の遮熱性舗装は、走行車両による磨耗等により塗料の剥れが多く、また冬季の積雪時におけるタイヤチェーンの打撃により同じように剥れが多くなった。そうしたことから、遮熱塗料の更なる改良および施工方法の変更等があり、現在使用されている遮熱性塗料は、剥れ抵抗性に優れ、耐久性を持ったものである。

しかし、剥れ抵抗性のある塗料に変更する前に施工を施した箇所は、概ね舗装体が健全でありながら、塗料が剥れたことによって表面がマダラになっており、景観上見栄えの悪い路面となっている。そこで、塗料が剥れた路面箇所において新たな遮熱性塗料を再塗布することで、見栄えが良く遮熱性舗装の効果を回復させることを目的とした。本報文は、新たな塗料を使用することで、下地塗料との付着性・温度抑制効果および塗料の耐久性を確認した結果について報告するものである。

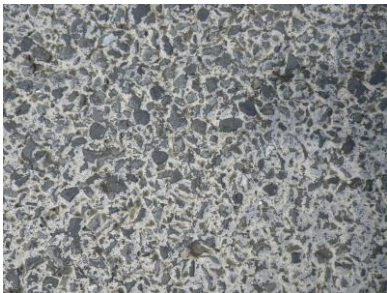
写真-2 施工前表面

試験施工を行った箇所は、遮熱性舗装後 8 年ほど経過した路面であり、母体となる舗装は排水性舗装であった。施工後 8 年経過していることから排水機能はほとんどみられず、また、写真-2 に示すように骨材凸部の遮熱塗料はほぼ剥れており、凹部にだけ塗料が付着している状態であった。また、施工路面は、同一の舗装だけではなく、占有業者による埋設工事が施されており、密粒系の母体に遮熱塗料を塗ったような箇所もあった。

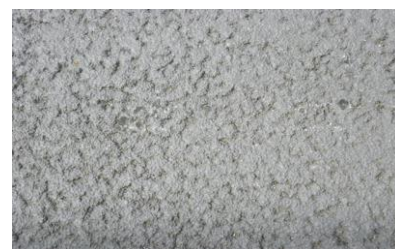
写真－3 塗料のはがれ

下地に旧遮熱塗料がある本工法において、新たに再塗布した塗料との層間のはがれは、ほぼ見当たらなかった。しかし、調査期間内において確認できたのはがれ箇所がある。その箇所は走行車両以外と思われる外的要因および若干ではあるが降雪時のタイヤチェーンによってのはがれが発生したものと思われる。

遮熱性舗装の再塗布は、旧塗料の性能が低下した後に行うことで、再度路面温度の上昇を抑えられることが確認された。また、下地の旧塗料との接着性に関しても、はがれの影響が少なく問題がないものと考えられる。今回の遮熱性舗装の再塗布工法の試験施工に伴う、試験ヤードを提供していただいたご担当者様はじめ、関係各位に多大なご尽力をいただいた。ここに記して関係者に謝意を表す。
