## 合板剥き芯材を活用した簡易な木柵工の施工例

福岡大学 正員 ○渡辺 浩 大隣 昭作

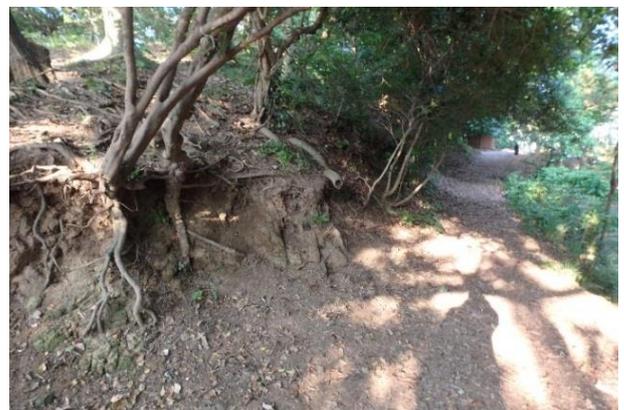
写真-1 施工箇所である通路と法面崩落の様子

写真-1はこの森にある最も大きな通路であるが、長期の利用により崩落が進んでいた。また樹木の根が露出しており、将来的に樹木が枯れたり倒れたりする恐れがあり、何らかの対策が求められる状況であった。しかしながら、地形上機械の搬入が難しいことや、管理者が同校PTAであることから、素人の手でも容易に施工可能な工法が望まれるところであった。そこで杭材を打ち込み、水平に柵材を取り付ける形式で幅が2mと1mの図-1のような木柵工を設置することを考えた。

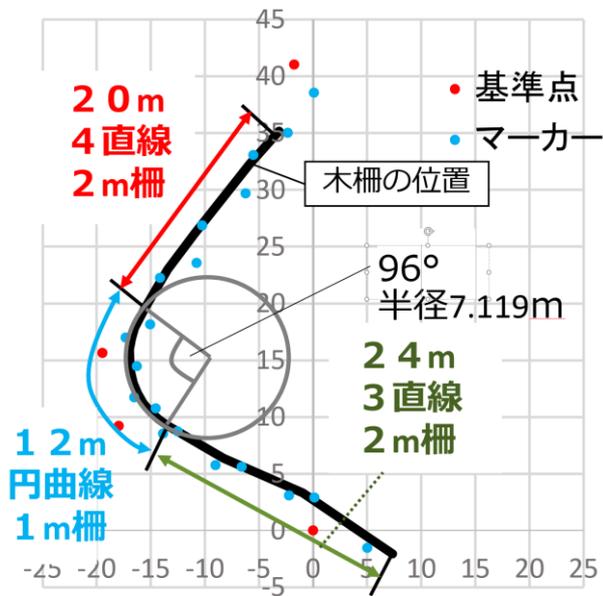
図-2 基準点測量の結果と木柵の設置位置

図-2は基準点とマーカ的位置を示したものである。入り口から30mほど進んだ後、中央部で約90度曲がっていることがわかった。図-3は写真測量の解析結果で曲線部分のものである。

測量結果をもとに木柵工の設置位置を検討した結果、図-2の実線のように決定した。総延長は56mとし、中央部分を円曲線、その両側は省力化のため直線とした。入り口側と奥側の直線区間を延長したところ、交角は約96°であったので、曲線区間が12mとなる曲線半径7.119mの円で繋いだ。直線区間では通路の線形と施工性を考慮して、3直線と4直線とした。

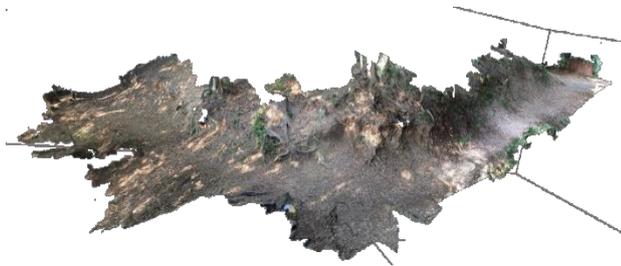
図-3 写真測量の結果（曲線部分）

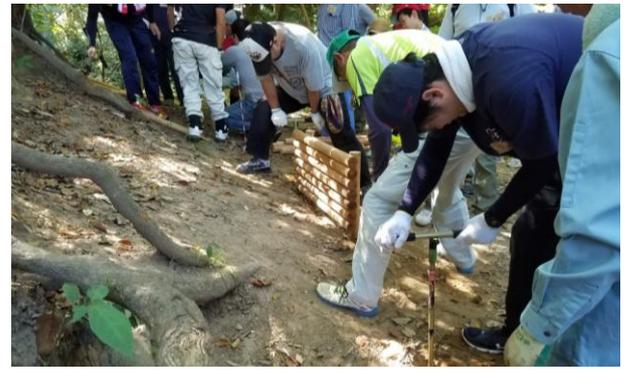
写真-2 杭の打ち込みの様子

まずマーカ位置に写真-2のように穴掘り器により手作業で300mm程度の穴を掘った。そこにカケヤで主杭材を所定の高さまで200mm程度打ち込んだ。次に、主杭に柵材を斜面側に写真-3のようにコーススレッドで固定した。続いて長さ2mの柵では中央に補助杭の穴を掘って打ち込み、補助杭と柵材を固定した。最後に柵の内側に吸出し防止シートを敷設した。写真-4は完成した木柵工である。作業はスムーズに行われたが、礫が多い区間では穴を掘るのに苦労し、その結果位置がかなりずれた箇所があった。

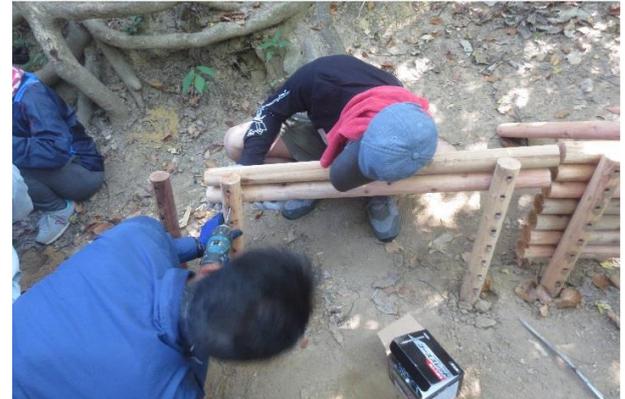
写真-3 柵材取り付けの様子

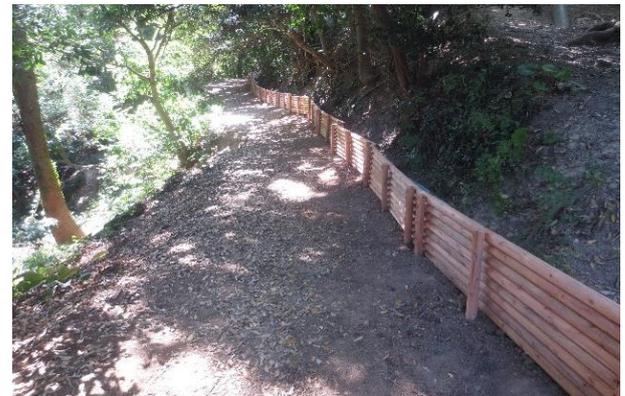
写真-4 完成した木柵工

この取り組みにより、費用を抑えた木柵工を完成させることができた。また、30人の素人集団により全て人力で施工したにも関わらず、56mの木柵工がわずか6時間で完成した。設置精度は今ひとつではあったが低コストで施工できることは十分に示された。耐久性も十分に確保できていることが期待されるが、これから経過を観察していく予定である。
