## 鋼製角型橋脚を対象としたステンスライニングの設計・製作

首都高速道路は総延長320.1kmのうち約8割にあたる242.42kmが橋梁構造（平成31年3月現在）であり、この膨大な橋梁資産の経年劣化に対する補修が、維持管理上の大きな負担となっている。そのため弊社では、新たに建設もしくは更新される橋梁を設計する場合、維持管理の作業性や容易さに配慮すると共に、まず維持管理の作業量自体を少なくできるようなシンプルな構造を採用し、劣化が先行しやすい部位に高耐久の材料を採用することを設計の基本理念の一つとしている。河川や運河の中に建てられる鋼製橋脚の飛沫部は、平成27年6月より高耐食性の金属を用いたライニングによる防食を標準としている。本稿では、高速1号羽田線更新工事において採用したステンスライニングによる鋼製角型橋脚の防食設計とその製作方法について報告する。

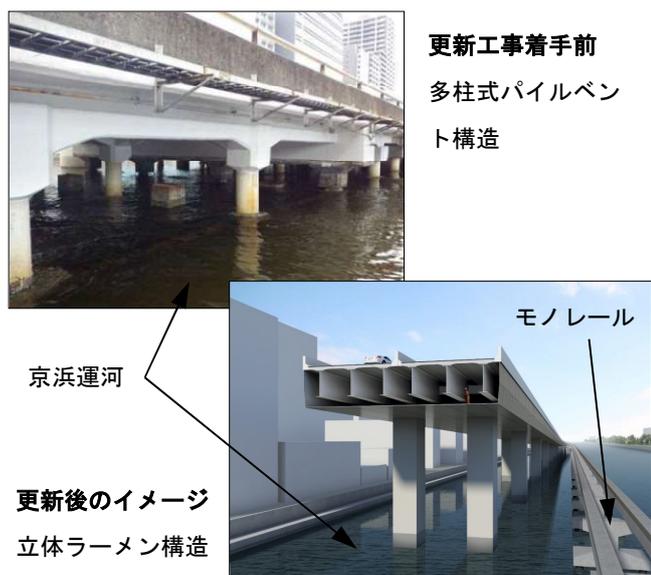
図-1 東品川棧橋部更新後のイメージ図

高速1号羽田線東品川棧橋部は京浜運河上に位置し、更新後は海中部に鋼製橋脚を26基新設する計画となっている（図-1）。これら鋼製橋脚の防食設計は耐用年数100年を想定し、大気部を金属溶射+重防食塗装、飛沫部および水中部を高耐食性ステンスライニング、橋脚基部を重防食塗装に加えて根巻コンクリート+防水塗装による被覆とした。防食設計の概要図を図-2に示す。弊社内ではライニングの範囲をL.W.L-1m～H.W.L+1mとし、海中部は電気防食を標準としているが、京浜運河のL.W.Lと根巻コンクリートの必要仕上げ高が近いことから、海中部も対象に含めて根巻コンクリートからH.W.L+1mまでをライニングの範囲とした。異種金属の溶接部は、水および酸素との接触を遮断するために、上端は塗装、下端は根巻コンクリートと防水塗装をそれぞれライニングにラップさせる設計とした。採用したステンレス鋼は、海水など塩化物を含む環境でも高い耐食性を有するSUS312L材であり、板厚は橋脚母材との溶接条件や過去の採用実績から1.2mmとした。

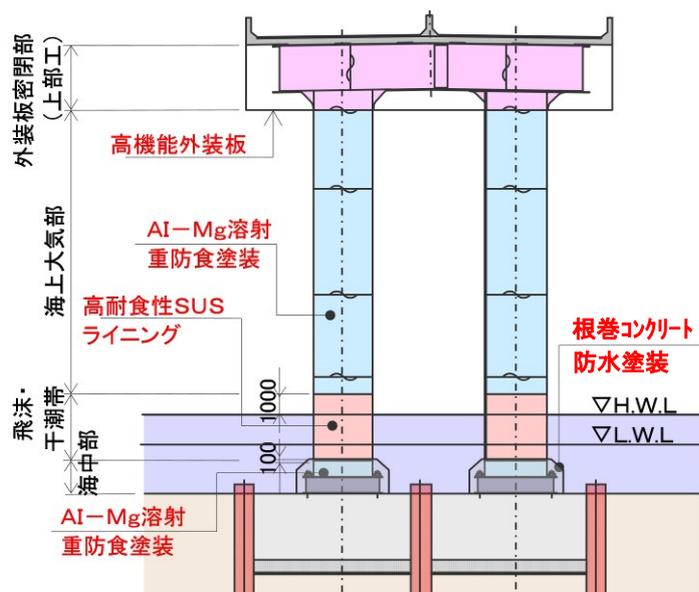
図-2 防食設計の概要図

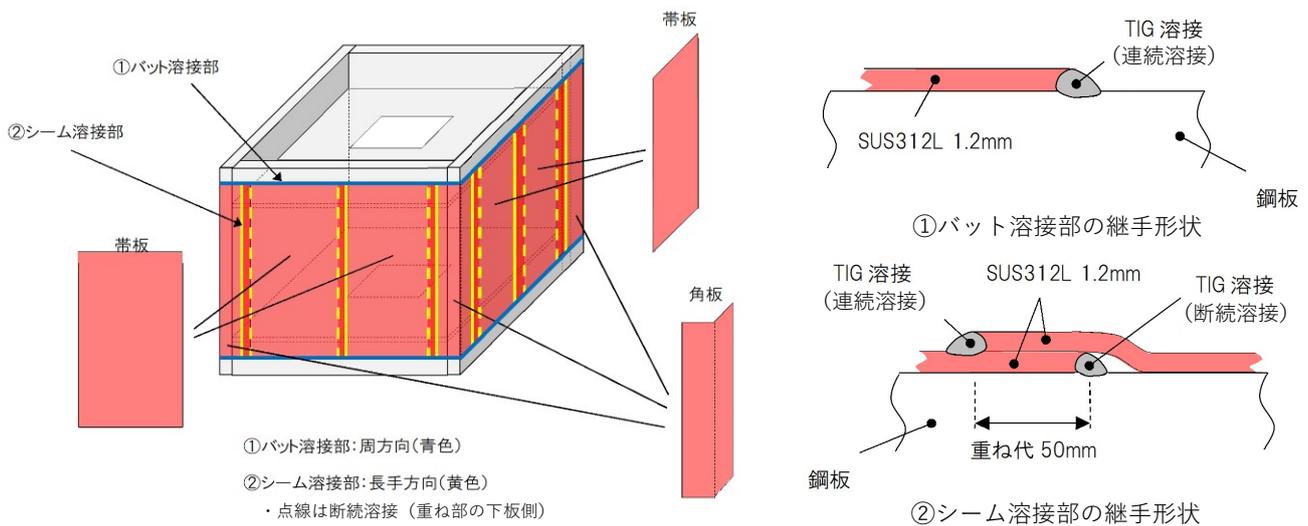
図-3 ステンレスライニングの板組みおよび継手形状

ステンレスライニングの板組みおよび継手形状を図-3に示す。角型橋脚が対象であることからステンレス鋼をL型に加工した角板と平らな帯板を分けて溶接する板組みとした。先行して橋脚角部に角板を溶接し、その後に重ね代を設けて帯板を溶接する手順とすることで、帯板位置を微調整できるような工夫した。

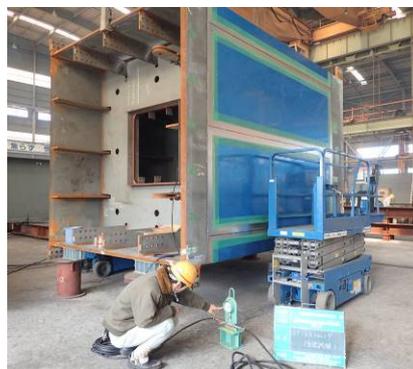
写真-1 発泡漏れ試験の状況

製作段階で行った品質確認試験は、発泡漏れ試験、浸透探傷試験、溶接外観検査の3つである。発泡漏れ試験は、ライニングで被覆された部分の気密性を確認する目的で行った。試験方法はJIS Z 2329-2002に従い、鋼製橋脚の内側に設けた試験用孔から0.015MPa以上の圧力をかけて窒素ガスを充填し、10分間保持しても圧力の低下が生じないこと、気体の噴出や溶接線に塗布した発泡液に泡の形成が見られないことを観察して気密性を確認した。発泡漏れ試験の状況を写真-1、現場架設後の状況を写真-2に示す。

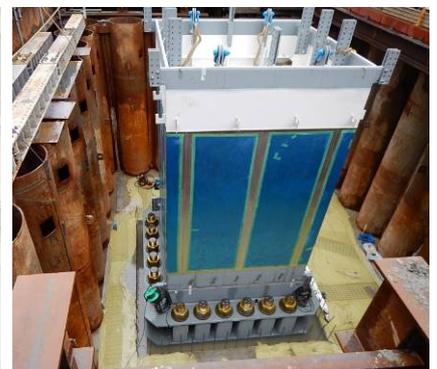
写真-2 現場架設後の状況
