赤外線熱画像を活用したポットホールの事前検知に向けた取り組み

(株)ネクスコ東日本エンジニアリング 正会員 ○大庭 健太郎
 東日本高速道路(株) 岡田 健汰
 (株)ネクスコ東日本エンジニアリング 仲谷 国雄

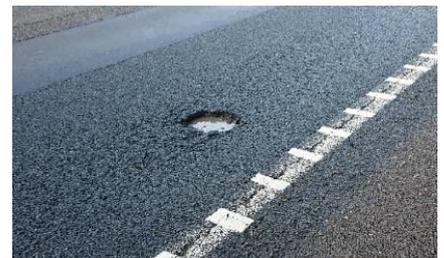
写真1. ポットホール発生状況

ポットホールとは、舗装表面に生じる直径0.1～1m程度の穴であり(写真1)、高速道路上で発生した場合、走行安全性を阻害し重大事故に繋がる危険性がある。しかしながら、ポットホールが発生する前に検知する手法は確立されておらず、発生後に緊急対応しているのが現状である。そこで、東日本高速道路(株)三郷管理事務所では、赤外線熱画像よりポットホールを事前に検知する目安となる温度差に関する知見を得たので、ここに報告する。

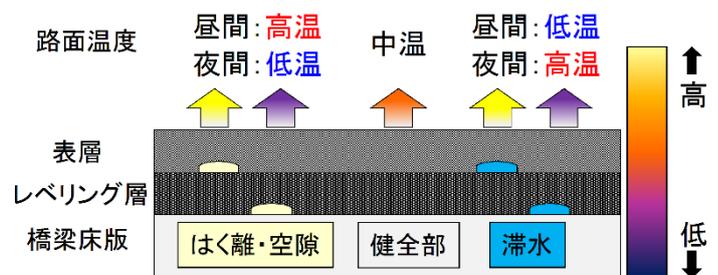
図1. 内部変状による路面温度の一般的な変化

赤外線熱画像(以下、熱画像という)は、物体から放射される赤外線放射エネルギーを赤外線サーモグラフィ装置で撮影し、温度分布に換算して可視化した画像である。物体の表面温度は、物質の熱伝導率によって変化するため、舗装体内にはく離や空隙、滞水が存在する場合、熱画像では健全部(中温)と比較して局所的な温度差(高温または低温)となって現れる(図1)。

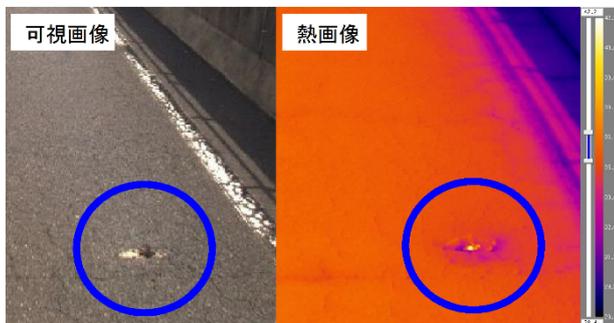
図 2. No. 2 の可視画像および熱画像

- ・ポットホールが発生した 11 箇所のうち，昼間の熱画像では 9 箇所が健全部と比較して温度が低く，そのうちの 8 箇所では可視画像よりひび割れを確認した．
- ・No.2(図 2)は，健全部と比較して温度が高かった．要因として，撮影時点で既に小さなポットホールが発生しており，舗装表面の空洞放射効果により局所的に高温を示したものと推測する．高速走行する巡回車から目視で行う日常点検で微小なポットホールを発見することは難しいが，熱画像では容易に異常を検知できた．
- ・可視画像において，ひび割れは確認できたが噴出物が確認できなかった No.10(図 3)などは，日常点検で異常と判断することは難しいが，熱画像では明確な温度差が確認でき，容易に異常を検知できた．
- ・夜間の熱画像からも温度差は確認できたが，昼間の熱画像の方が顕著に表れる傾向にあった．
- ・夏季・冬季ともに，昼間の熱画像では 0.4℃以上の温度差が生じていた．

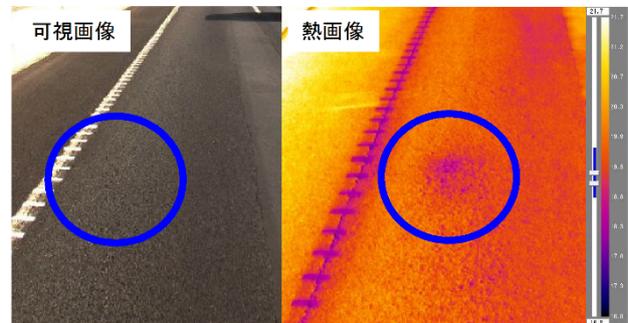
図 3. No. 10 の可視画像および熱画像
