中国道上熊谷地区における平成 30 年 7 月豪雨の盛土崩壊の復旧対策

(株) 熊谷組    ○正会員   中出   剛

西日本高速道路(株) 朝倉 功 正会員 松下 聖史

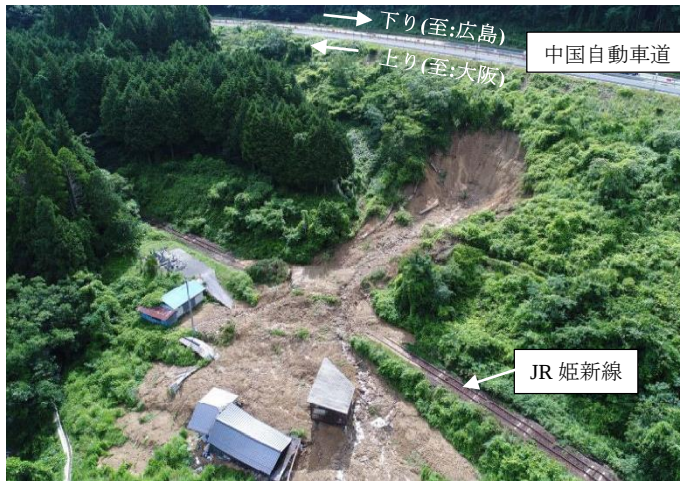
写真-1 盛土のり面被災状況

台風7号が平成30年7月4日に日本海で温帯低気圧に変わった後、この低気圧からのびる梅雨前線が南からの湿った空気の流れ込みで非常に活発化し、7月8日までに約446mmの降雨が記録された(新見観測所)。この大雨に起因して、中国自動車道上熊谷地区付近の上り線側盛土のり面下部において、7月7日朝に幅約28m、長さ約45m、高さ約13mの盛土崩壊(崩壊土約1,500m<sup>3</sup>)が発生し、のり面下方に位置するJR姫新線、民家に土砂が流入し災害が生じた(写真-1)。

盛土前の旧地形（沢地形）、切土側の排水不良や盛土部の排水不良等などが盛土崩壊の主な原因であることが判明

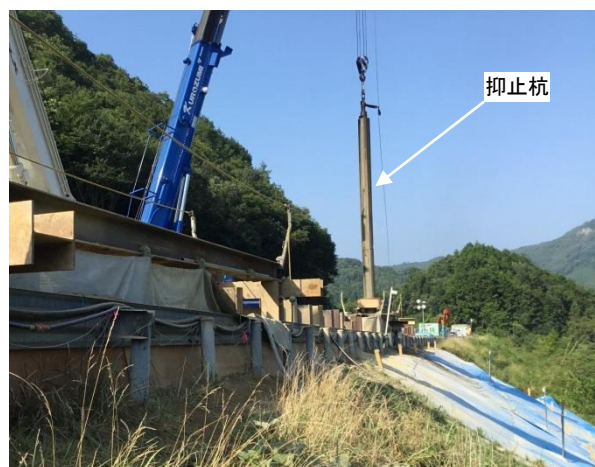
### 写真-2 抑止杭施工状況

したため、既存の排水・防水機能を回復させるとともに、全4車線開通のための本線盛土の安全度向上および崩壊地下方における施工の安全確保を目的として、本線のり肩部に抑止杭（H400@1.5m, L=24m）をダウンザホールによる先行削孔を併用し打設した（図-1、写真-2）。

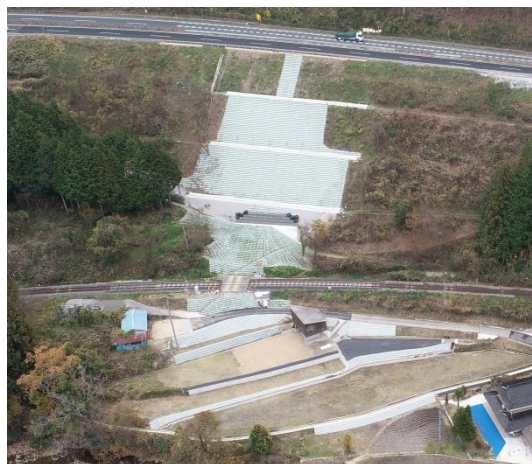
写真-3 恒久対策工完成状況
