## 斜面ひずみ簡易モニタリング「表層ひずみ棒」による施工時斜面変状確認

佐藤工業 正会員 ○永尾 浩一  
松崎 大介  
田坂 玄  
上田真佐志

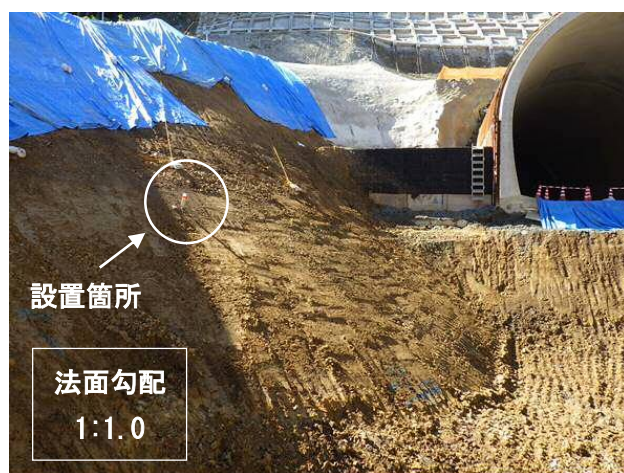
写真-1 装置設置状況

計測は、佐賀県武雄市の鉄道工事における仮設斜面工事区間で行った。写真-1 に装置設置状況を示す。

計測箇所は、N 値 5 程度の風化砂岩であり、下部に砂岩が呈し、地山が流れ盤形状となっており地盤変状が懸念される地盤である。そのため法面勾配は、当初 1:0.3 で計画されていたが、地山の状態を鑑み 1:1.0 の勾配に変更し、切土施工を行っている。

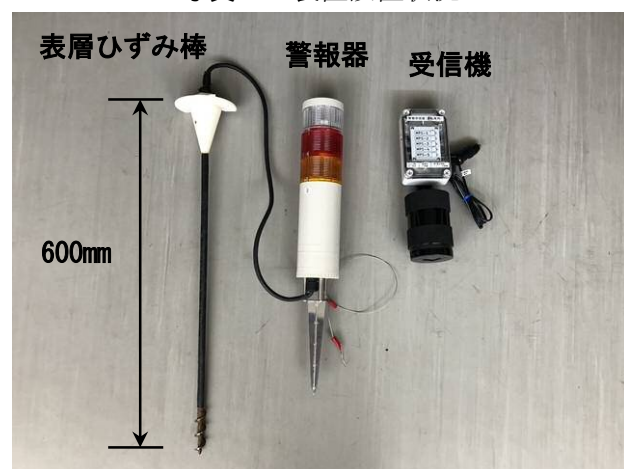
写真-2 簡易ひずみ計測システム

使用した簡易ひずみ計測システムを写真-2 に示す。本システムは、計測センサー部の「表層ひずみ棒」、「警報器」、「受信機」からなる。「表層ひずみ棒」はステンレス製の短い棒の下端にスクリーを備えたものであり、電動ドリルを使用し、地表面から貫入し、地中に埋設するセンサーであり、斜面内の変位差によって生じるせん断ひずみの増分を棒の曲げで捉えるものである。全長 0.6m、質量 400g と軽量かつコンパクトなため作業員 1 名で持ち運ぶことが出来、10 秒程度で設置が可能である。

センサーは、微小なせん断変形も感知が可能であり、地盤の変状は換算せん断ひずみ $\theta$ で定義される。

$$\theta(\%) = s/L \times 100 \quad (1)$$

ここで、 $L$ ：表層ひずみ棒の長さ、 $s$ ：端部のたわみである。
