## AIを活用したトンネル切羽地質状況評価システムの施工現場への適用事例

安藤ハザマ 土木事業本部 正会員○鶴田亮介

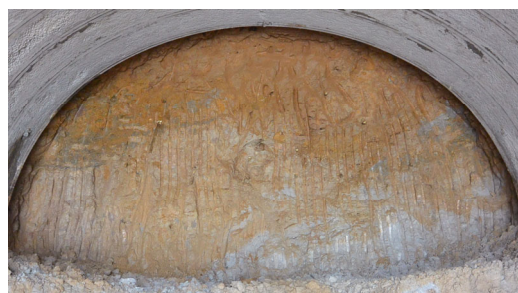
図-3 DIIIパターンの切羽写真例

2018年8月から2019年2月の期間に，掘削区間344m中に262枚の切羽写真と，6区間で合計約120mの弾性波速度を取得した。弾性波速度取得区間の切羽写真51枚を教師データとして採用した。そのうち，34枚が DIII パターンに，17枚が DII パターンである。DIII パターンの代表的な切羽写真を図-3に，DII パターンの代表的な切羽写真を図-4に示す。
