## 地すべり性地山を有するトンネル掘削における地山挙動の監視について

(株)大林組 正会員 ○伊藤 正寛 対馬 祥一 濱田 崇

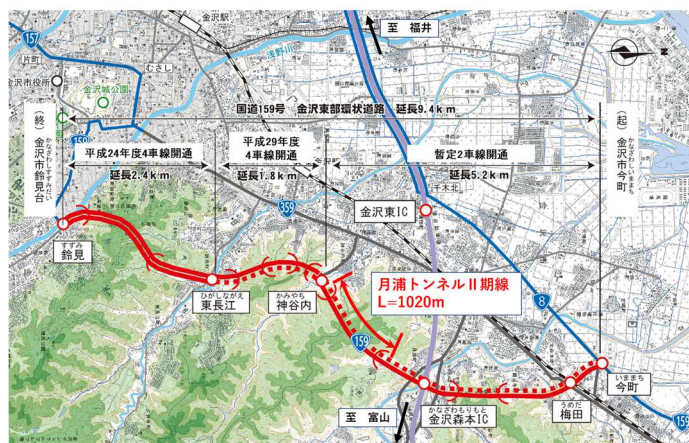
図-1 当該工区位置図

金沢東部環状道路は、石川県金沢市今町を起点に、金沢市街地の東側の丘陵地を抜けて金沢市鈴見台を終点とする延長 9.4km の地域高規格道路である。現在 2 車線で暫定供用を開始し、4 車線化の二期線工事中である。本工事は、そのうち金沢市月浦町地先から金沢市神谷内町地先までの延長 1020m のトンネルを構築するものである(図-1)。

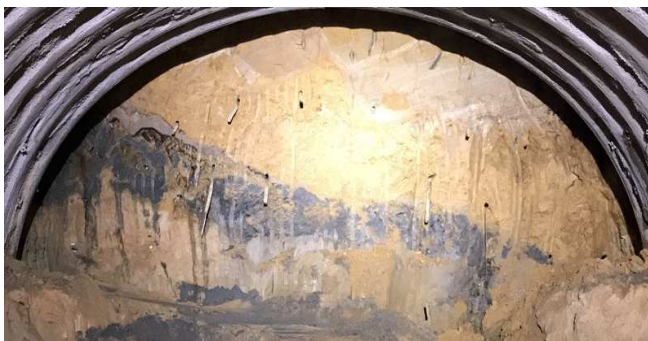
写真-1 切羽状況 (No. 39+40)

No.39+40 地点の切羽状況は、写真-1 のような岩強度が低い湧水もなく比較的安定している状況であった。この地点の先行変位量は 17.8 mm、最終沈下量は 58.2 mmであった。よって、先行変位率は、30.6%であることが分かった。そこで、先行変位量を基に最終沈下量の予測をして施工管理に役立てることとした。

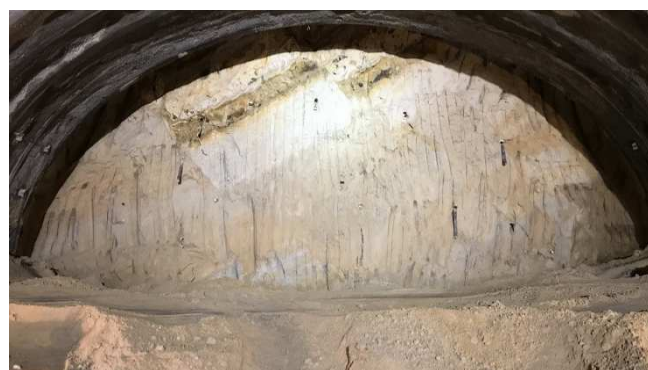
写真-2 切羽状況 (No. 39+90)

その後の No.39+90 地点で写真-2 のように未固結のシルトが卓越し、多量の湧水が確認され不安定な状態になった。この地点での先行変位量は、41.2 mmまで達しており、最終変位量で 135 mmが予想された。そこで、施工時の上越し量を大きくすると同時に、切羽・支保工観察や内空計測の強化を行った。その結果、安全かつ品質を確保した施工をすることができた。
