## 積雪寒冷地における冬期盛土施工

佐藤工業(株)東京支店 ○正 岩渕一歩, 大西満

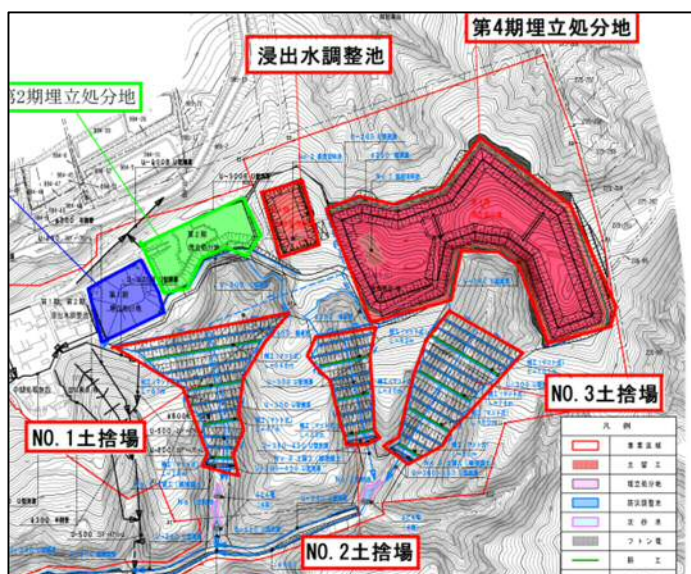
図-1 全体施設平面図

本工事は、北海道空知地方に位置する積雪寒冷地における最終処分場の建設工事である。この工事に伴い、最大切土高約 30m、総切土量約 800,000 m<sup>3</sup>の掘削残土が発生し、処分場の東側に位置する3箇所の沢部土捨場（No.1～3）に最大盛土高約 70m の盛土を行う計画となっている。全体施設平面図を図-1 に示す。

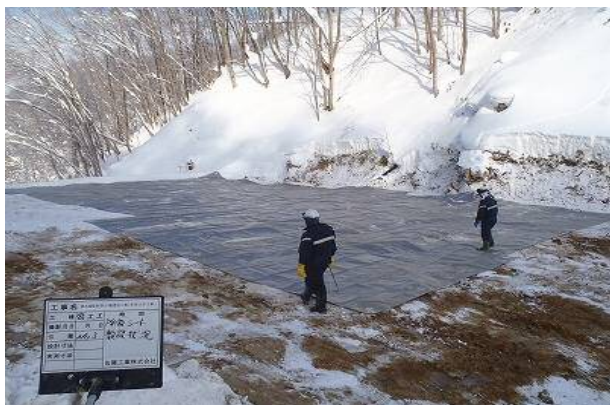
写真-1 除雪シート

一晩程度の寒気であれば、盛土の温度低下をある程度防ぐことも可能であることから、日々の盛土施工終了後に、雪の混入も防止することが可能な除雪シートを敷設することとした。（写真-1 参照）
