## 阿蘇大橋地区斜面对策工事における UAV での施工管理報告

国土交通省九州地方整備局 野村 真一 山上 直人  
(株)熊谷組 正会員〇行實 涼 北沢 俊隆 天下井 哲生

【工事名】阿蘇大橋地区斜面对策工事

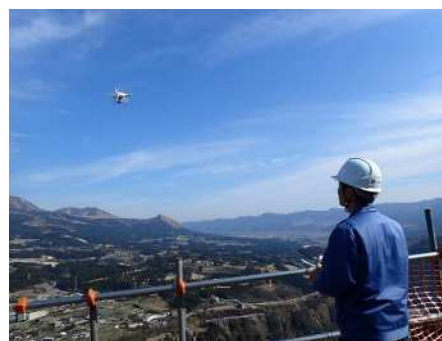
写真-2 状況写真

本工事では UAV 測量に PHANTOM4 を使用した。対象の範囲が EL615m ～525m と広範囲にわたり急勾配の斜面であったため、施工進捗に合わせ、平成 30 年 10 月 13 日、23 日、31 日、11 月 14 日、12 月 13 日の計 5 回 UAV 測量を実施した。UAV 測量を行うにあたって、国土交通省が規定している「空中写真（無人航空機）を用いた出来形管理要領（土工編）（案）」に則り、UAV 測量の撮影計画および撮影した。
