## 磁気法による既設 PC 鋼材の異状検知に関する実橋調査

川田建設(株) 正会員 ○北野 勇一  
 偕成エンジニア(株) 小濱 博明, 高澤 茂樹

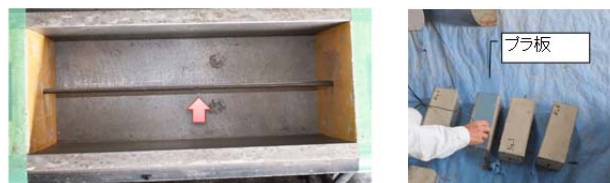
写真 1 試験体 No. 3

例えば,  $10 \times 10 \times 30 \text{ cm}$  のコンクリート試験体の中央付近に傷を付けた PC 鋼線  $\phi 5 \text{ mm}$  を配置し, 磁気センサを片道走行させて動的測定を行った(写真 1)。その結果,  $\Delta V$  の振れ幅は傷のない No. 1 で  $\pm 10$  であるのに対し, 傷を付けた No. 2~No. 4 は傷の前後で大きく両振幅し, 明確な差異が生じた(表 1, 図 2)。後述するグラウト充填判定の閾値は  $\pm 150$  に設定するため, No. 2 の傷は判別不能である。したがって, 磁気法による PC 鋼材の異状検知は, No. 3 と No. 4 の傷が検出可能である。

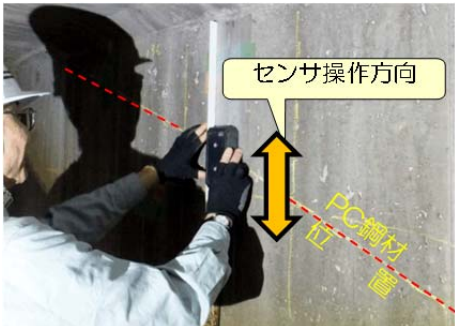
写真2 磁気センサを用いた動的測定

実橋調査は鉄筋を避け、PC 鋼材を跨いで磁気センサを往復走行させ動的に測定する方法と、PC 鋼材直上の定点で静的に測定する方法で実施した(写真2)。往復走行の判定は片振幅の絶対値が  $\Delta V=150$  以上となる場合にグラウト充填不足とした(図3)。定点測定の判定は  $\Delta V=0$  以上をグラウト充填、 $\Delta V=0$  未満をグラウト充填不足となるように設定した。別途、削孔調査とシースかぶりを測定した。
