凝灰岩層下における急曲線・急勾配の泥濃式推進工事の施工実績

東北電力（株）  
前田建設工業（株）

1. はじめに

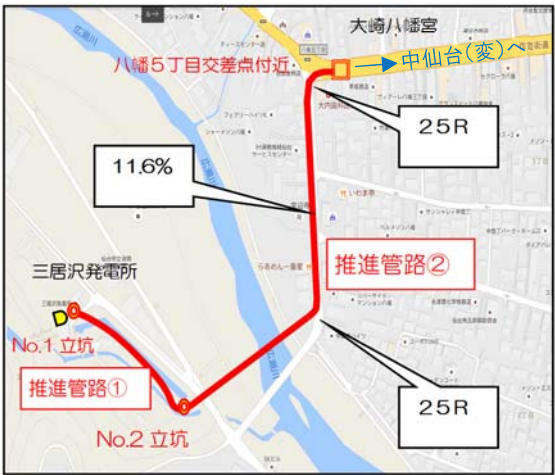
図-1 平面図

推進路線の対象土層は、三滝層安山岩質凝灰岩および梨野層凝灰岩からなるN値≧50の軟岩分布区間に相当する。その一方で、粒度特性として細粒分が多く含まれる。掘削断面の土質を表-1に、平面図、縦断面図を図-1、図-2に示す。
