## 連続したRC壁式橋脚のラーメン構造化による耐震補強について

JR東日本 正会員 ○舟山 雅史

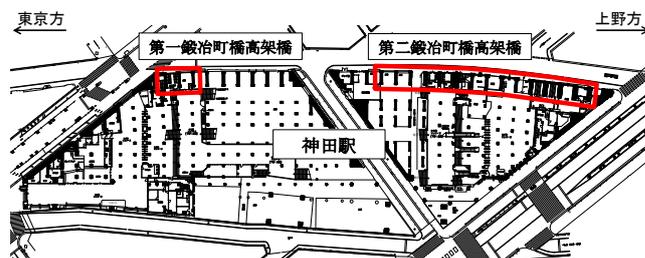
補強対象のRC壁式橋脚（以下壁式橋脚）は大正8年に建造され、中央線下りを支持するRC単純版桁（以下版桁）を支持している（図1, 2）。壁式橋脚の厚さは、端部で約910mm、中央部で約610mmであり、そこに主鉄筋 $\phi 16$ （SR235相当）と配力筋 $\phi 11$ （SR235相当）等が配置されている。基礎形式はRC杭基礎である。

図1 神田駅平面図と補強対象のRC壁式橋脚

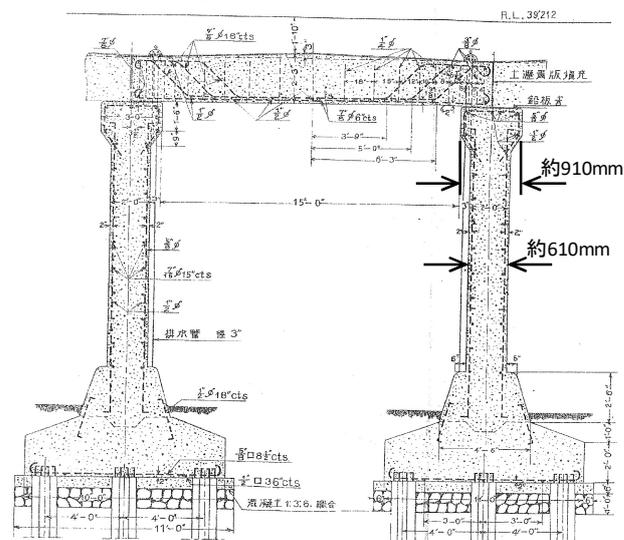
図2 RC壁式橋脚（断面図）

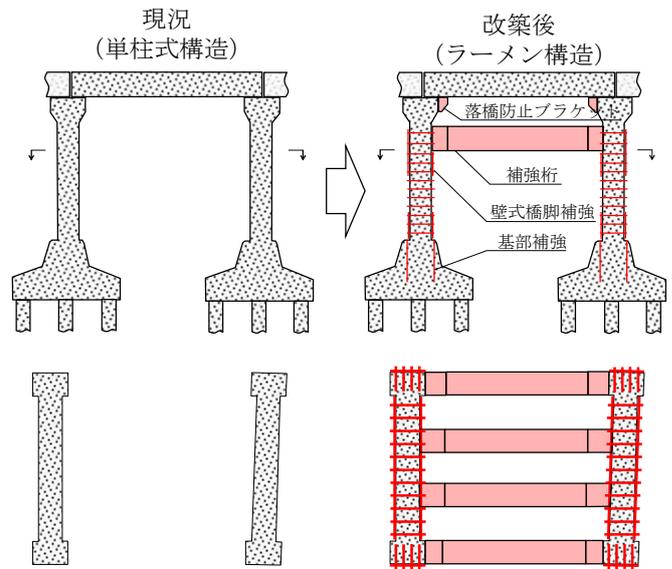
そこで、単柱式橋脚の耐震性能確保のため、版桁下の空間を利用し、相対する壁式橋脚同士を耐震補強縦桁と称する縦桁により連結し、ラーメン構造化する方法を提案した（図3）。これと併せて、壁式橋脚の補強及び橋脚基部の補強を行うことにより、耐震性能を満足させる構造物とした。詳細を以下に示す。

図3 耐震補強概要

壁式橋脚の補強としては、主鉄筋拘束鋼板（ $t=9\text{mm}$ ）をく体の両側に設置し、それを貫通アンカー（D32）で固定することにより壁式橋脚を挟み込むと共に、

側面には、一面せん断補強鋼板 ( $t=19\text{mm}$ ) とアンカーボルト (D32) による補強を行った。

壁式橋脚の主鉄筋はフーチングへ定着されずに躯体内に留まっている。そこで、主鉄筋と同程度の鉄筋量の定着鉄筋 (D22, Tヘッドバー) を用い、壁式橋脚とフーチングの定着を確保した。必要以上に鉄筋量を増やさないことで、基礎に作用する断面力が増加しないよう配慮した。施工にあたっては、コア削孔により壁式橋脚とフーチングの境界位置を確認し、所定の定着長を確保した。

現況構造は版桁の桁かかり長が短いため、落橋防止ブラケットを設置し、版桁が地震時に落下しないよう桁座を拡張した。

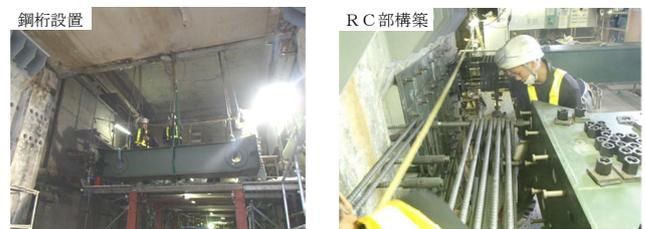
相対する2体の橋脚を連結する。補強桁は、径間中央は箱形断面の鋼桁であり、その両端にRC造の区間（以下RC部）を設け、施工誤差を吸収できる構造とした（図4, 5）。施工手順は、①壁式橋脚のコア削孔、②鋼桁設置、③RC部の構築である。鋼桁は工場で製作し、現場搬入後に版桁に設置したチェーンブロック等により吊上げ、貫通アンカー（D32（一部D29））と連結し壁式橋脚に固定した。RC部は場所打ちとし、せん断補強筋（D22）を配置の上無収縮モルタルを打設し、剥落防止対策を施した。

図4 施工状況 (左: 鋼桁設置, 右: RC部構築)

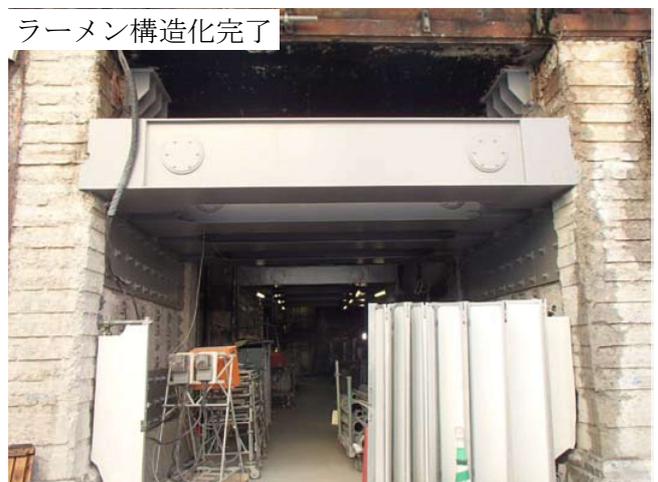
図5 施工状況 (ラーメン構造化完了)

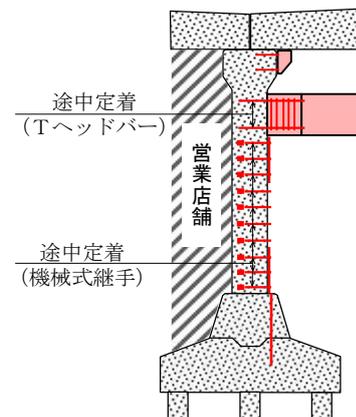
橋脚背面の営業店舗が支障する場合、補強できる面が限定され先述の貫通アンカーの施工は不可能である。そこで店舗移動前及び移動後で片面ずつ施工し、段階的に耐震性能の向上を図った。

補強桁は、標準部では貫通アンカーとしていたところを、Tヘッドバーを用いた途中定着へ変更することにより、店舗側からの施工を不要とした(図6)。また、壁式橋脚の主鉄筋拘束鋼板を用いた補強は、店舗移動前に機械式継手を用いた途中定着とし、店舗移動後に、店舗側から壁式橋脚の表面を継手の位置まで研り、接続ボルトで連結し定着する。同じく、橋脚基部の補強及び落橋防止ブラケットについても片側ずつ施工することとした。

図6 店舗部
