列車巡視支援システムの開発検討について

九州旅客鉄道株式会社 正会員 ○猿木 雄三
日本電気株式会社 非会員 齊藤 拓也

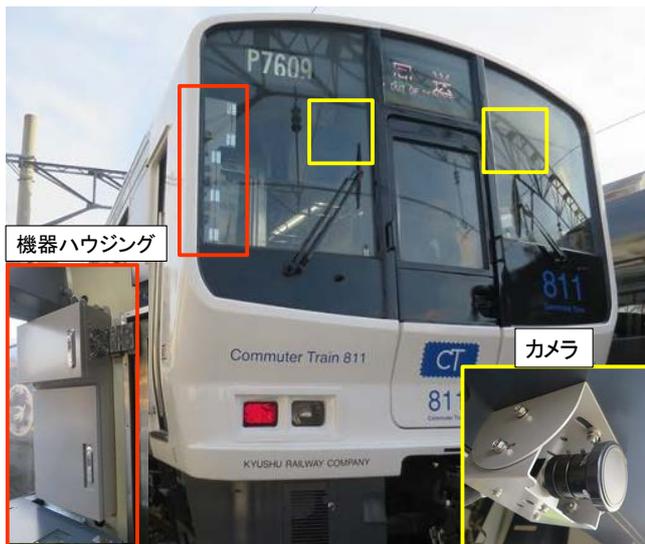
図1に、機器類の搭載例を示す。営業車両には、運転室内にカメラ（ステレオカメラ）や撮影動画を管理する機器やGPS等を設置し、車両床下に列車動揺計を設置した。また、今回、カメラ等を搭載する営業車両は、当社の重要線区を高頻度で走行してい

図1 811系車両への機器類搭載例

る車両であることと、既に車両工場にて車両の更新工事の計画が立てられており比較的容易にぎ装工事ができることから、811系車両を選定した。なお、811系車両の走行エリアは全て複線区間であるため、上り下り両方向の運転室にそれぞれカメラ等の機器類を設置している。

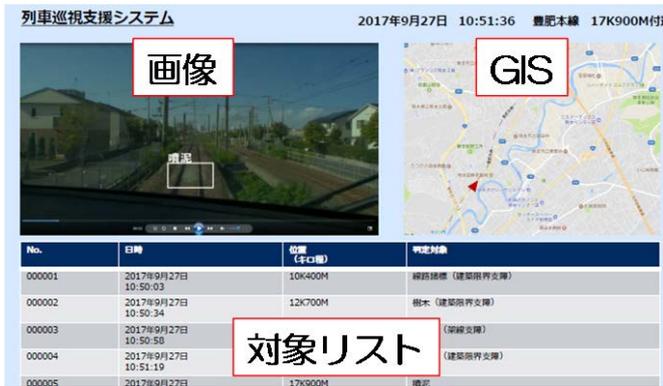
なく、撮影した動画を解析し、問題箇所のみを自動で抽出することを想定している（図2）。

図2 列車巡視結果のイメージ

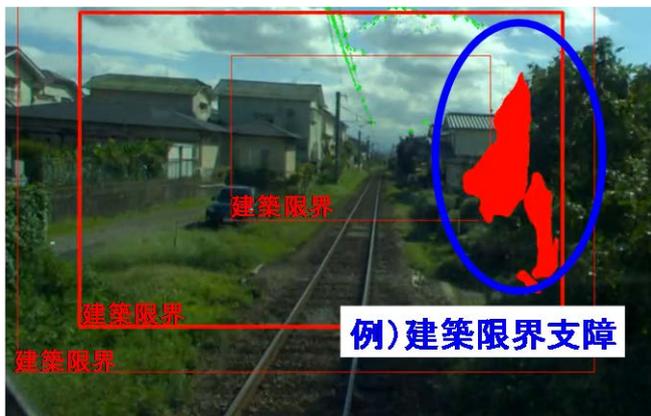
図3 画像解析より建築限界支障箇所を判定した例

が可能である。この技術を活用し、建築限界を支障、もしくは建築限界に近づいている草木などの物体を検出することが可能である。図3に、画像解析より建築限界をイメージした枠（実際の建築限界よりも拡大している）を支障している判定例を示す。赤枠内の赤色に着色している箇所が建築限界を支障していると判定した箇所である。本システムの稼動時には、建築限界の形枠で大きさに自由度を持たせることができるように検討している。

811系車両に搭載したカメラの特徴として、2つのカメラを設置している。離れた2点から動画を撮影するため、三角測量の原理で対象物の距離を測定でき、沿線に存在する物体を三次元的に把握すること

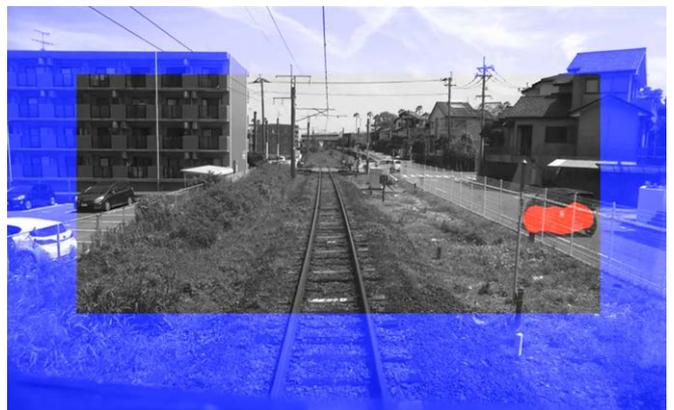
差分検知とは、前回の撮影画像と今回の撮影画像において差異があるかを判定する技術である。この技術は、線路内の異物検知や線路諸標等の大きな破損や傾き、噴泥箇所の把握に活用できると想定している。図4に、差分検知の例を示す。同図の青色部分は解析対象外とし、赤色箇所は前回と変化がある箇所である。ここでは、車が検知されているが列車運行には支障がない情報であり、過検出であるといえる。今後は、この過検出の抑制と有益な情報が検出できるように開発を進めていく。

図4 差分検知の例
