簡易弾性化シート工法の施工方法の改良に関する検討

九州旅客鉄道株式会社   ○正会員   森 裕昭  
神東塗料株式会社       非会員   早瀬 亮

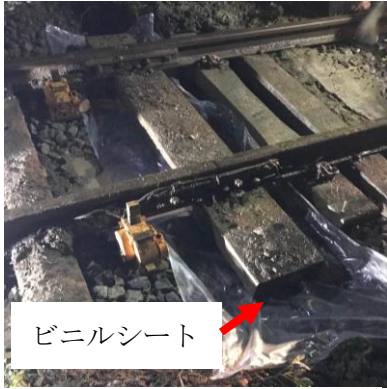
写真 1. 施工の状況①

施工手順を表 1 に，施工の状況を写真 1 および写真 2 に示す．

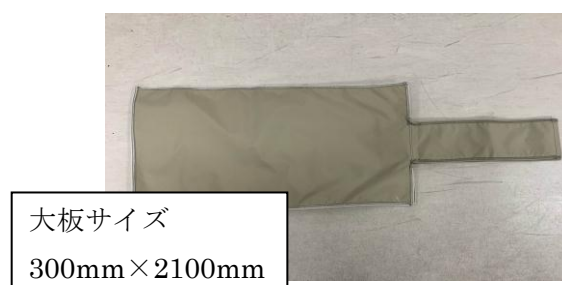
写真3.可変パッキン袋

しかしながら、新たな問題点として、かき出し範囲の変化に伴いビニルシートの挿入が困難となった。ビニル袋の挿入へと変更しなければならず、まくらぎ下面との付着の確保が不可能となった。そこで、可変パッキン袋(写真3)を用いることとした。可変パッキン袋は、袋の片面(まくらぎ底面側)から樹脂が染み出し、まくらぎと付着する仕様となっている。

従来の方法では、カントのついた曲線区間での施工の際、樹脂が内軌側へと流れていき、ビニルシートから流出する事象が発生していた。そこで、この改善策に関しても上述の可変パッキン袋を導入することにより、流出を防止した(図2)。
