小土被りの脆弱地山における変位抑制対策の検討と施工に関する一考察

(株)鴻池組 大阪本店 寺山トンネル工事 正会員 ○山田 浩幸 山本 浩志  
 (株)鴻池組 大阪本店 寺山トンネル工事 北野 敬太 平松 丈  
 国土交通省 四国地方整備局 中村河川国道事務所 東條 眞吾

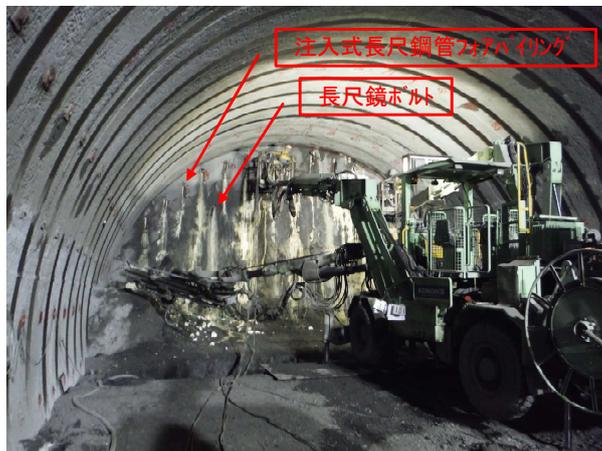
写真-1 長尺鋼管フォアパイリング施工状況

寺山トンネル工事は、宿毛市平田町中山地先において、延長 L=485mの山岳トンネルを建設するものである。寺山トンネル起点側坑口部は、約 180mにわたり土被り 1D (D:14m)以下の区間が連続しており、スレーキング性が高く破砕質で脆弱な状況であった。そこで、三次元切羽前方予測により前方地山の状況を的確にとらえ、変位抑制対策として、写真-1に示す多段式長尺鋼管フォアパイリング、長尺鏡ボルトといった補助工法や吹付けインバートによる早期閉合を実施した。さらに、大きな変位を生じた DIパターン箇所では変位量が規格値を超えたため、変位の収束を待って、より剛性の高い DIIIパターンで縫返しを実施した。本稿では内空変位抑制対策の検討およびその効果について述べる。

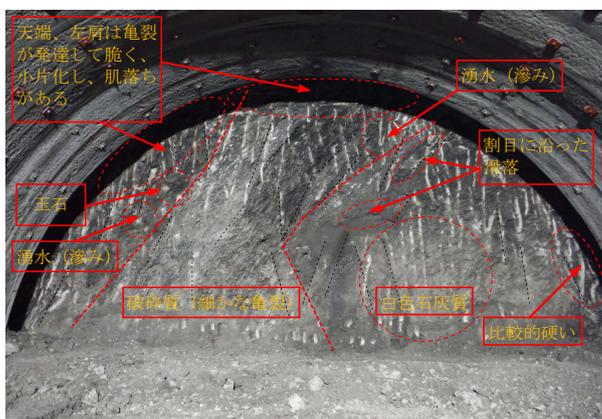
写真-2 切羽状況

当初の想定よりも地山状況が悪く、写真-2に示すように、破砕質な脆弱な地山であり、掘削時には大きな内空変位 (沈下) を生じたため、切羽前方探査結果を参考にして、内空変位抑制対策として補助工法を駆使して掘削を完了した。

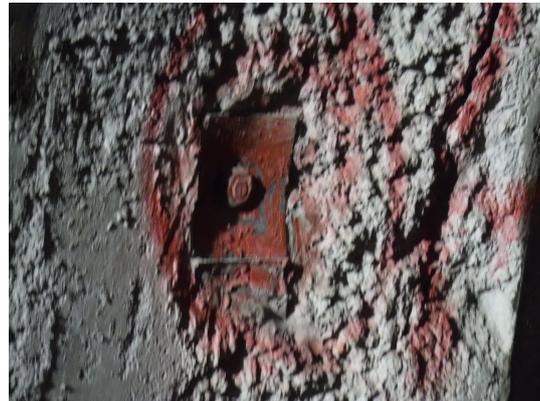
写真-3 支保変状状況

トンネルの地山状況が悪くなった L=225m付近から多段式長尺鋼管フォアパイリングを採用して掘削したが、掘進が L=290m付近まで進んだ時点で、**図-1**に示すように、破碎帯に伴う大変形（天端沈下量 150mm）を生じ、**写真-3**に示す支保の変状（吹付けひび割れ、ロックプレート変形）を生じた。応急変状対策として、ロックボルト増打ち、支保工連結および吹付けコンクリートによる支保的インバートの採用と切羽離れ 5mでの早期閉合による掘削サイクルに変更した。その後の施工においては、内空変位抑制対策として、多段式長尺鋼管フォアパイリング、長尺鏡ボルト、および支保連結工を採用し、早期閉合による掘削サイクルにより、吹付けインバート施工後は、内空変位も収束した。

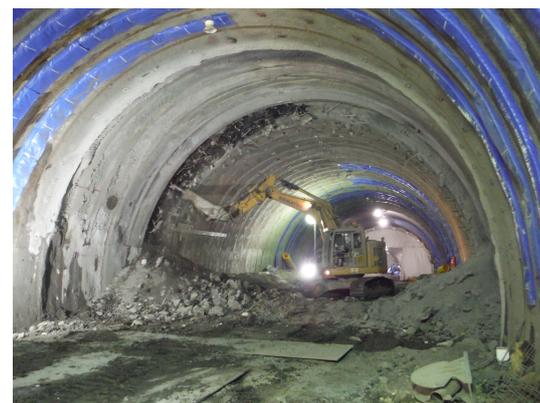
写真-4 縫返し掘削状況

しかしながら、大きな変位を生じた DIパターン箇所 (66m区間) では変位量が規格値を超えたため、変位の収束を待って、より剛性の高い DIIIパターンで縫返しを実施した。縫返し時には注入式フォアポーリングにより、1 mごとに地山先行改良を行った効果もあり、内空変位も管理基準値内に収まり、無事縫返しを完了した (**写真-4**)。

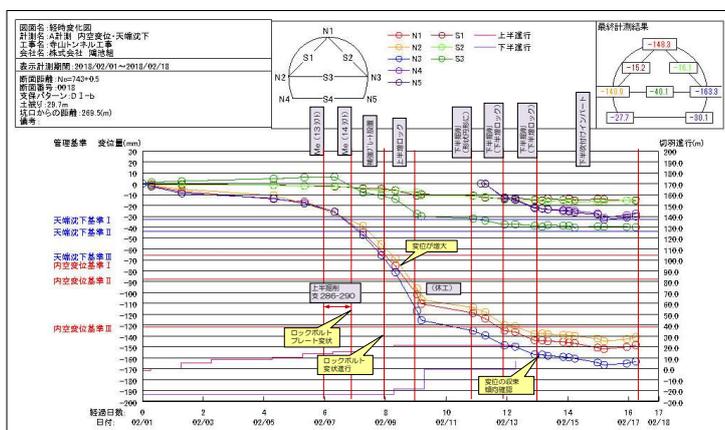
図-1 変状部計測結果
