## ルーズな堆積土砂部におけるトンネル掘削の施工事例

国道42号熊野尾鷲道路（Ⅱ期）の尾鷲第4トンネル（全長 2,477m）のうち尾鷲第4トンネル南部工事の坑口部は、採石場跡地であり、閉山時に盛られたルーズな堆積土砂により構成されていた。それは、脆弱な土砂に巨礫が混在し、空隙も多い状態であったため、トンネル切羽の自立性に乏しく、多大な補助工法が必要であった。本稿ではこれらの施工実績について報告する。

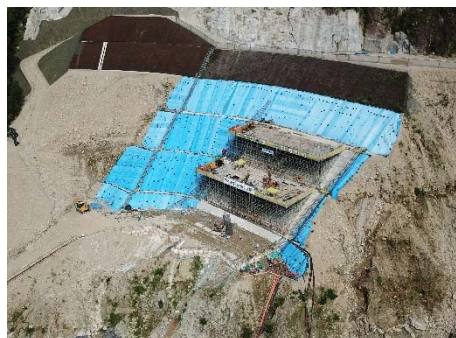
写真-1 坑口部遠景と注入実施状況

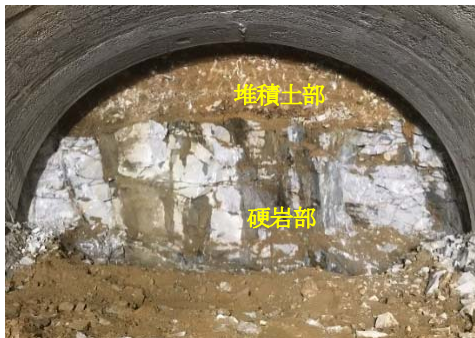
写真-2 当該区間（0～80m）における切羽状況

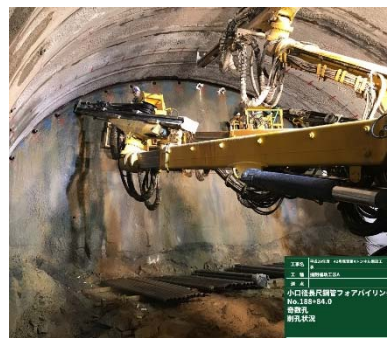
写真-3 坑内ゾーン注入実施状況
