小断面山岳トンネル掘削における湧水対策

国土交通省 北海道開発局 函館開発建設部 函館道路事務所 正会員 古市 圭典, 正会員 鹿嶋 辰紀
 (株)大林組 正会員 ○岡崎 雄一, 正会員 高橋 佳孝

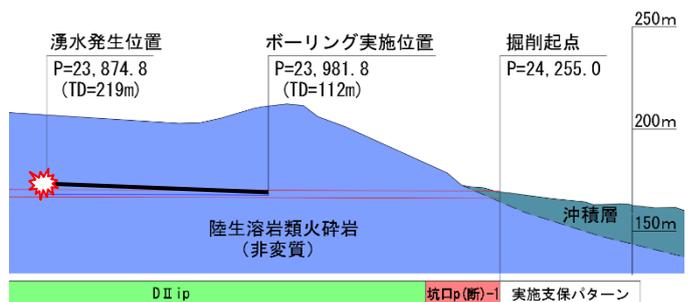
図-3 湧水発生位置

375L/分の湧水が発生し、設計時の濁水処理能力 30t/h (500L/分) を超える事態となった。この際、ボーリング孔の位置は切羽断面内であり、切羽の安定性低下が懸念された。

湧水の発生位置を図-3に示す。TD=112mの位置から調査ボーリングを実施した際に、TD=219m地点で最大

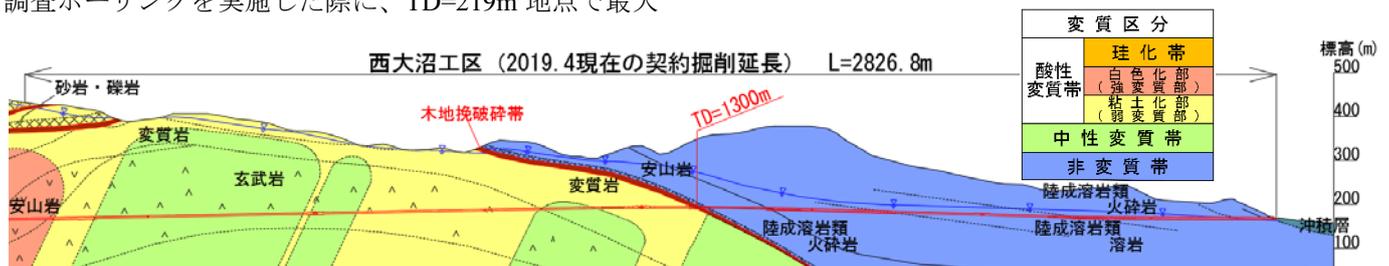
図-2 地質縦断図

地質は新第三期の火山砕屑岩類であり、既往の地質調査で、トンネルルート下に酸性変質を伴う変質岩、上位に非変質岩が分布し、これらの境界(TD=約1,300m)に木地挽山破碎帯が分布する(図-2)。この破碎帯では、大量湧水の発生が懸念されている。

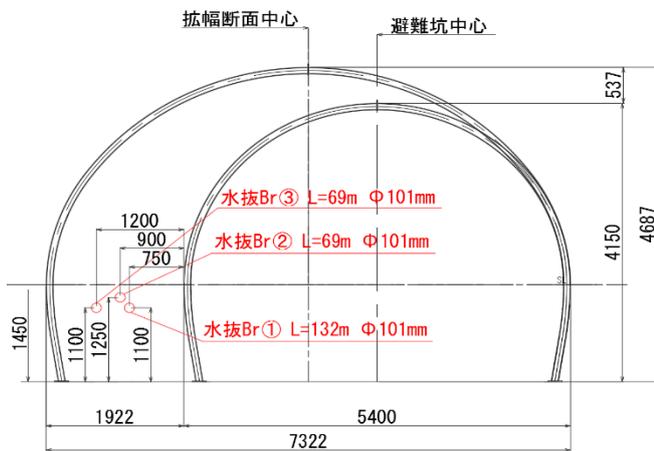
図-4 ノンコア長尺水抜きボーリング削孔位置

切羽断面内の湧水を低減させるために、図-4 に示すように、部分的に掘削断面の拡幅を行い、切羽断面外からロータリーパーカッションドリルによるノンコア長尺水抜きボーリングを3本実施した。その結果、水抜きボーリング孔からの湧水は750L/分となり、切羽断面内からの湧水量を100L/分まで減少させることができた。

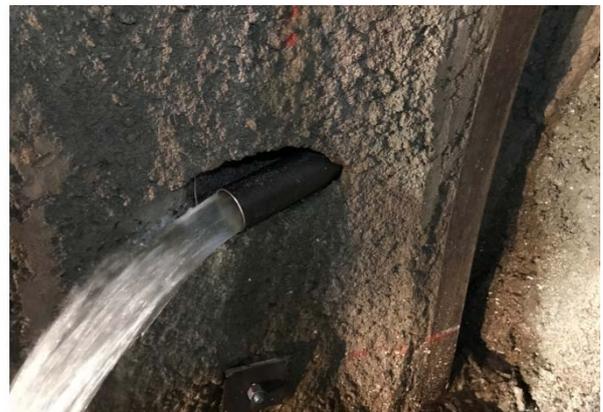
写真-1 小口径長尺鋼管からの湧水状況(500L/分)

切羽周辺の湧水を断面外から抜くための補助工法として、ドリルジャンボによる小口径長尺鋼管水抜きを掘進9m毎に実施した。鋼管打設位置および打設方向を図-5 に示す。なお、鋼管(φ89.1mm)には効率的に湧水を集水できるようにスリット加工が施されている。その結果、鋼管から400~500L/分の湧水が発生(写真-1)したが、切羽断面内の湧水は20L/分まで減少した。
