## 市町村が管理する劣化・損傷を伴う特殊な構造橋梁の対応措置について

近畿建設協会 正会員 ○和田 實 先本 勉 久保元生  
 災害科学研究所 正会員 古市 亨 東山浩士  
 枚方市 杉本直人  
 災害科学研究所 フェロー 松井繁之

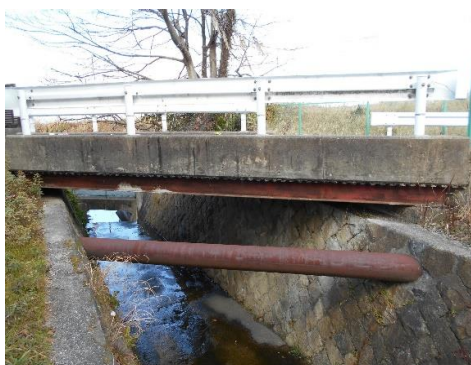
無名橋は、橋長 8.12m、有効幅員 4.0m で、近隣住民が最寄り駅への通行に利用している。橋梁の構造には以下のような特徴（写真-1～4）がある。橋台の上に簡易な鋼板が支承代わりに設置され、この鋼板上に主桁として I 形鋼が 3 本並べられている。この主桁上に

写真-1 側面

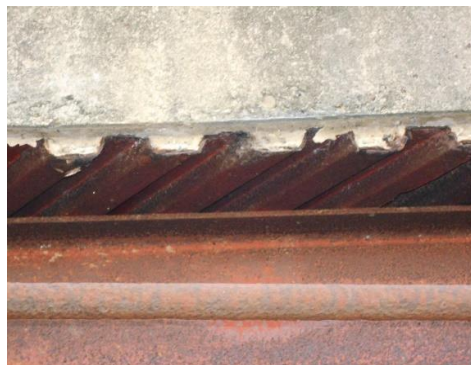
写真-3 床版

橋軸直角方向が主筋と想定されたと考えられるデッキプレートが配置され、上面にコンクリートが打設されているが、鉄筋調査の結果、橋軸方向鉄筋は入っていない可能性が高い。横桁は無く、デッキプレート（床版）とI形鋼とは溶接やアンカーなどで結合されておらず、主桁上に載っているだけの状態であった。全ての鋼材は、さび止め程度の塗装で、一般的な橋梁の塗装は実施されていない、等の状況を総合的に勘案して本橋は仮設橋であると判断した。

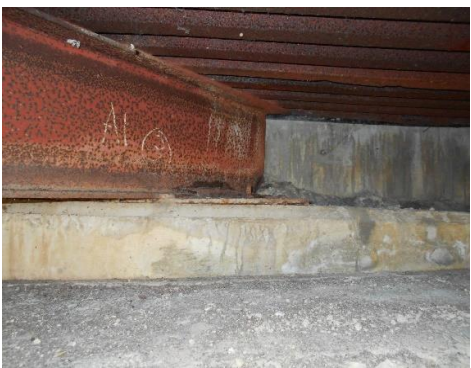
写真-2 桁端部(横桁無し)

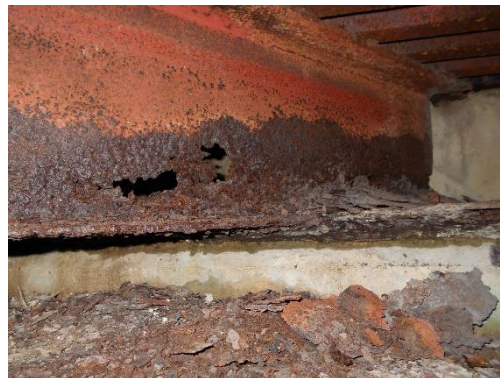
写真-5 ウェブの孔食

損傷状況としては、鋼材全体が腐食しており、特に主桁下フランジ、ウェブ下部は腐食が著しく、層状剥離となり、明らかな減肉が確認できた。特に、A2側の主桁端部は腐食の進行による膨張が見られ、ウェブは当初板厚の半分以下、かつ断面減少が顕著な箇所では孔食が確認された。下フランジに至っては、断面はほぼ残っていない状態で本橋を支えていた（写真-5）。

本橋のようにデッキプレート（床版）と桁が結合されていないことは主桁端部の断面減少に起因する支持力不足となった場合、主桁端部の崩壊と床版が橋軸方向に折れ曲るといった破壊の可能性がある。床版を直接サンドル等で借り受けすることができず、河川（水路）内で主桁を直接支持することも難しいと判断した。

このため、社会基盤維持管理研究会としては早急に通行規制を行うこと、抜本的な対策検討を行うことを提案した。枚方市は上記の評価結果に対し、緊急措置として直ちに完全通行止めを行った。また、現橋では安全性の確保は難しいこと、長期にわたる通行止めは周辺住民や利用者への影響が大きいことを考慮し、緊急工事として仮設橋を撤去し、応急橋を架設することを決定した。

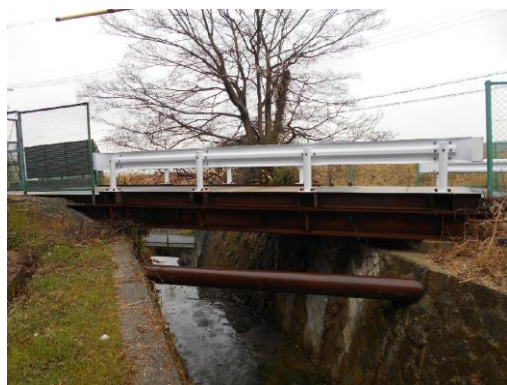
復旧後の応急橋の状況を写真-6に示すが、枚方市の対応は迅速で、通行止めの判断から1か月で応急橋を設置することを実現した。

写真-6 復旧のために架設した応急橋
