## 大鳴門橋補剛桁への接近設備の改善

本州四国連絡高速道路株式会社 正会員 清原 一宏  
 本州四国連絡高速道路株式会社 松尾 俊宏  
 本州四国連絡高速道路株式会社 松葉 真人

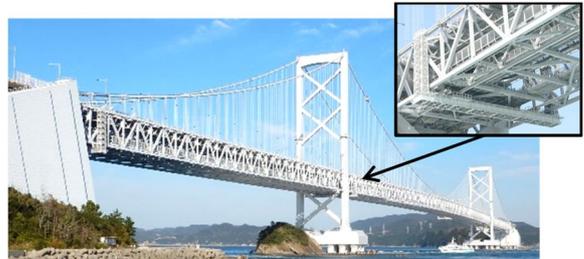
大鳴門橋は、兵庫県淡路島と徳島県鳴門市にある鳴門海峡を跨いで建設された橋長 1,629m の吊橋である。補剛桁はトラス構造であり、海面からの高さが 40m 以上の高所（写真-1）にある。補剛桁の定期的な点検・補修等では施工性・安全性及び経済性の向上が求められる。しかし、本橋は本州四国連絡橋の初期に建設しており、保全作業の足場となる桁作業車及び管理路から補剛桁部材表面への接近面積割合（接近率）は、本州四国連絡橋の他橋に比べて著しく低い。本稿では、大鳴門橋補剛桁の保全作業効率化を目的とした桁外面作業車による接近範囲の拡大に向けた改造事例を報告する。

写真-1 大鳴門橋と桁外面作業車

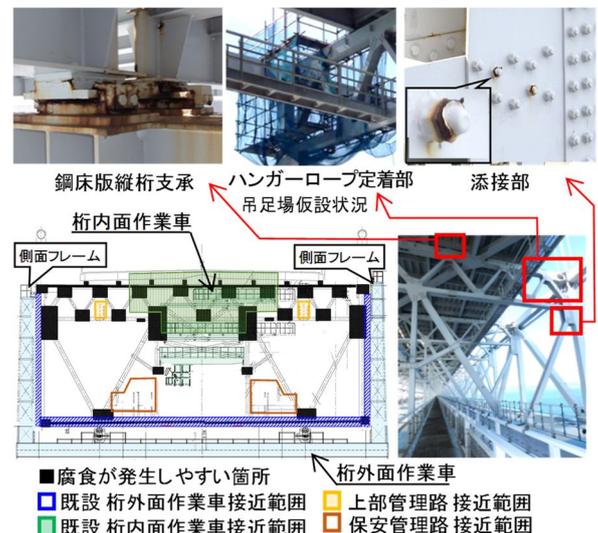
大鳴門橋の補剛桁は、供用から 13 年が経過した 1998 年度から 2004 年度にかけて全面塗替を施工した。しかし、塗装後約 3 年で鋼床版縦桁支承や橋梁部材の添接部等に局部的な腐食が確認された。図-1 に補剛桁断面における管理路及び桁作業車の接近範囲、並びに腐食が発生しやすい箇所を示す。

桁作業車には桁内面作業車と桁外面作業車があり、特に桁外面作業車は複雑なトラス構造の桁内部への接近機能が少ないため、接近率は 40% と低い。このため、桁作業車等による接近が困難な腐食箇所は吊足場（図-1）を仮設しているが、資機材等の落下や保全費用の上昇が危惧された。また、近年 5 年に 1 回の頻度で近接目視を基本とした橋体部材の点検が必要となっており、補剛桁への接近手法の改善が望まれた。

図-1 補剛桁断面と腐食が発生しやすい箇所

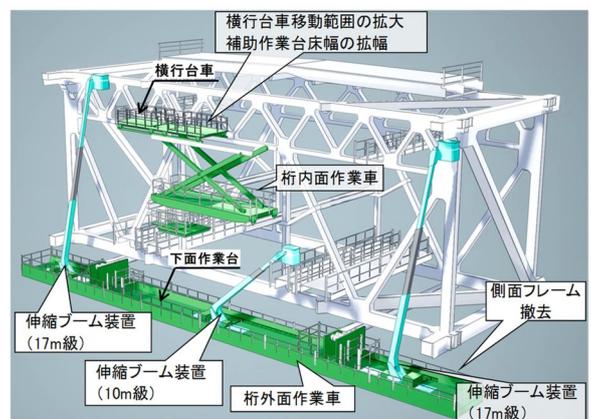
補剛桁部材への接近手法の改善にあたっては、過去の桁作業車の使用状況を調査し、施工性・安全性・経済性及び接近率を向上させる方法を検討した。その結果、高い改善効果が期待できる以下の方法により桁作業車を改造することにした（図-2）。

桁内面作業車は、横行台車の床幅の拡幅と可動範囲を拡大。

桁外面作業車は、側面フレームを撤去し、下面作業台に国内外で施工実績のある伸縮ブーム式高所作業装置（以下、「伸縮ブ

図-2 改造後の桁作業車鳥瞰図

ーム装置」という。)を3台搭載した。

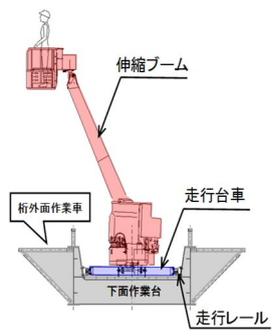
下面作業台の中央部に10m級の伸縮ブーム装置を1台搭載し、桁内面作業車の裏面及び走行軌条ブラケット、保安管理路裏面等への接近(図-4、写真-2,3)が可能となった。

図-4 伸縮ブーム装置断面

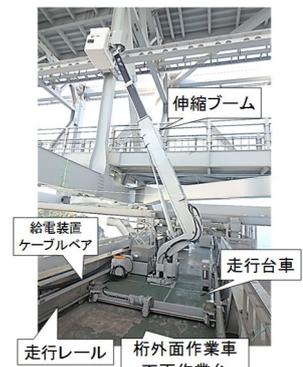
写真-3 伸縮ブーム装置

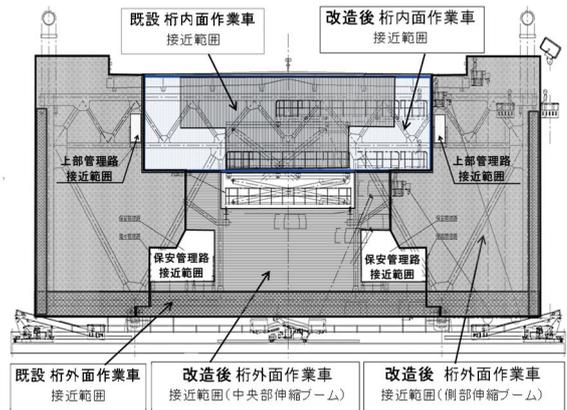
桁作業車改造により接近率は、40%から90%に向上(図-3)した。よって、点検や補修等における吊足場仮設費の大幅な削減が期待できる。以下に桁外面作業車改造の特徴を示す。

図-3 桁作業車改造後の接近範囲

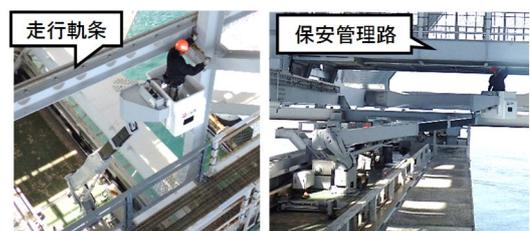
桁内面作業車走行軌条ブラケット

保安管理路裏面

写真-2 中央部伸縮ブーム装置接近状況

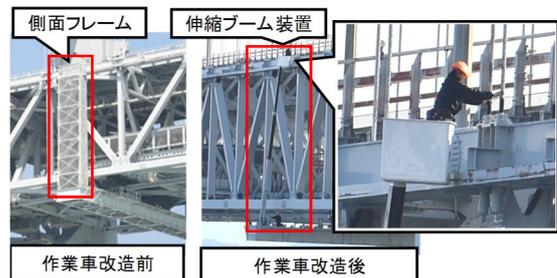
下面作業台両端の側面フレームを撤去して17m級の伸縮ブーム装置を搭載し(写真-4)桁部材、管理路、遊歩道(渦の道)等をかかわして補剛桁上方のハンガーロープ定着部、添接部、鋼床版裏面、縦桁支承等への接近(写真-5)が可能となった。

写真-4 桁作業車改造前後の状況

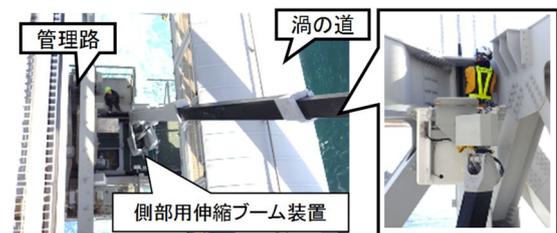
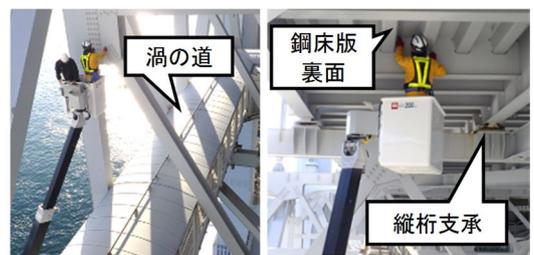
ハンガーロープ定着部

添接部

鋼床版裏面及び縦桁支承

写真-5 側部伸縮ブーム装置接近状況
