## 鋼鉄道橋支承部におけるアクリル樹脂注入工法による補修の効果

東日本旅客鉄道株式会社 正会員 ○石澤 俊希  
 東日本旅客鉄道株式会社 正会員 横井 太一  
 東日本旅客鉄道株式会社 吉倉 智宏

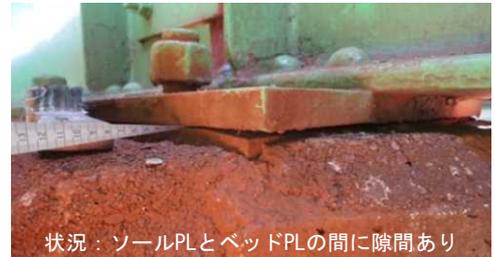
図1 平面支承(対策前)

鋼鉄道橋では、短スパンの橋梁(8m以下)に対して、図1に示すような平面支承が用いられている。平面支承は、ソールプレートの下に、鋼板のベッドプレートを設置した構造で簡単な支承形式である。

状況：ソールPLとベッドPLの間に隙間あり

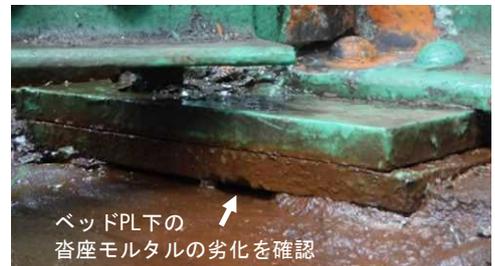
図2 沓座はつり

この支承を用いた橋梁では、支承直下の沓座モルタルの劣化(図2)によってソールプレートとベッドプレートとの間に隙間が生じ、列車通過時のアオリ挙動(主桁が上下に動く挙動)が多く確認されている。アオリを放置しておく、主桁首部や端補剛材下端での疲労き裂や、端対傾構のボルト・リベットの緩みといった損傷が生じる可能性があるため、早期に対策を講じる必要がある。しかしながら、耐久性・施工性・経済性に優れる工法は、未だに提案・開発されていないのが現状である。

ベッドPL下の  
沓座モルタルの劣化を確認

支承周囲の保護モルタルおよび劣化した沓座モルタルをブレーカー等によつてはつり取る(図2)。

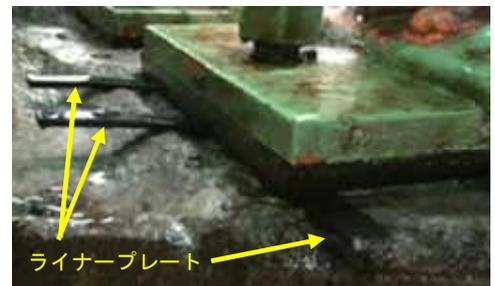
図3 ライナープレート挿入

ライナープレート

ベッドプレートと沓座の隙間にライナープレートを複数の方向から挿入し、ベッドプレートとソールプレートが密着していることを確認しながらベッドプレート位置・高さを調整した(図3)。ベッドプレートとソールプレートとの間の隙間を残すと、アオリが再発するため、確実に密着させるよう努めた。また、列車通過時のアオリを確認し、アオリが小さくなるように微調整した。

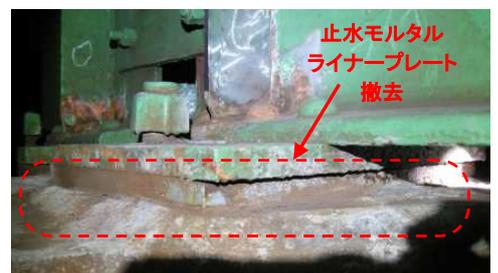
図7 施工完了

施工前は3mm程度のアオリが生じていたが、施工後にはアオリが全くない状態となった。また、施工から1年経過後の調査では、夏季の高温を経験しているものの、アオリの発生は見られなかった。アクリル樹脂注入材の耐久性については、今後も継続的な調査が必要と考えており、2年毎の検査においてアオリ等の変状の有無を確認・記録していく予定である。

止水モルタルとライナープレートを撤去して、ライナープレートのあった箇所には注入材を充填した。養生時間が経過した後に仕上げを行い、施工完了とした(図7)。
