塗膜防水材を用いた吹付けリニューアル工法の開発 その2  
壁部材への試験施工による施工法の実証

成和リニューアルワークス（株） 正会員 ○池山 正一 菅野 道昭  
大成建設（株） 正会員 大塚 勇 橋本 貴之 澤田 幸平  
BASF ジャパン（株） 栗原 靖幸 大矢 夏帆  
ポゾリスソリューションズ（株） 今野 清之朗

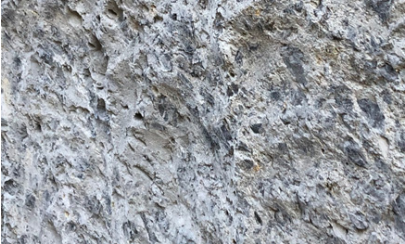
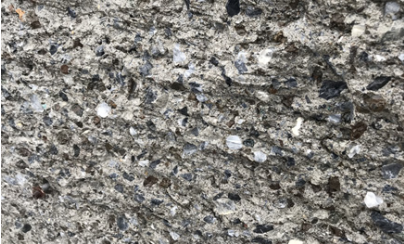
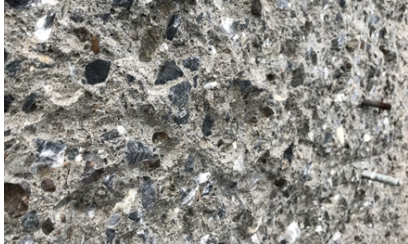
下地処理の方法は施工規模に合わせて3手法を選定した。表-2 に下地処理方法及び施工後の表面粗さを示す。下地処理後の表層状況を写真-1 に示す。

写真 - 1 下地処理方法による表面状態の違い

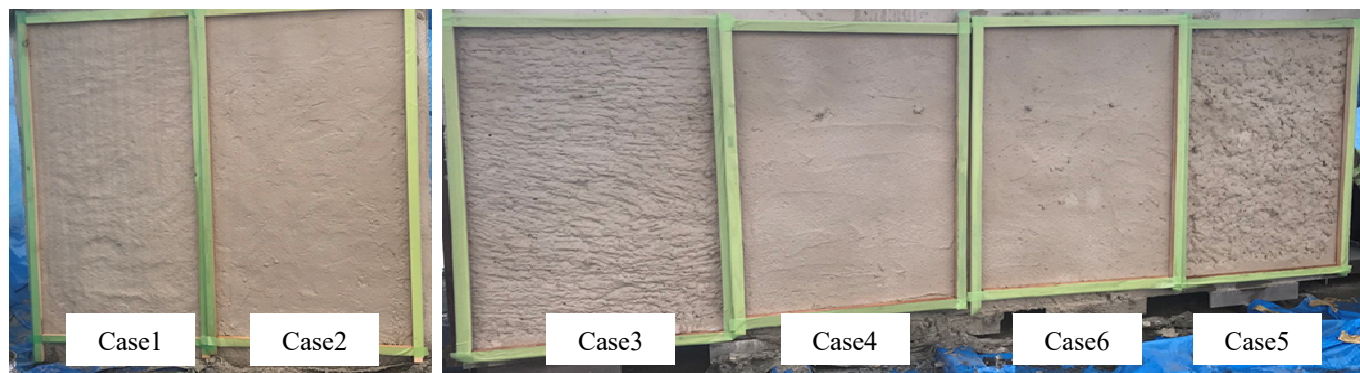
Case3 および 5 において研り面凹部への材料の未充填，ピンホールの発生により均一な塗膜形成が困難であった．品質確保のためには下地の粗さを 10mm 以下にする必要があることを確認した（写真-2）．

写真-2 下地処理方法による塗膜防水材吹付け面の違い

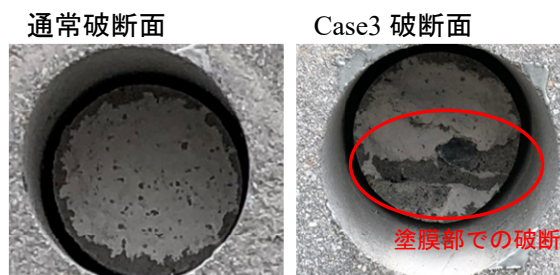
Case3 の一部で塗膜防水材が引き裂かれて破断している状況が確認された（写真-3）が，上述した塗膜形成の不均一による影響が大きいと考えられる．その他のケースでは概ね塗膜防水材と覆工モルタルの界面での破断であった．同一破断面で強度のばらつき大きい結果となったのは，乾式吹付け工法を用いたことによる塗膜防水材の品質のばらつきによる影響が大きいと推察する．

写真-3 下地処理方法による破断面の違い
