## 新丸山ダム転流工事における ICT 施工報告

前田建設工業（株） 中部支店 新丸山ダム転流作業所 正会員 ○高橋 圭

### 1. はじめに

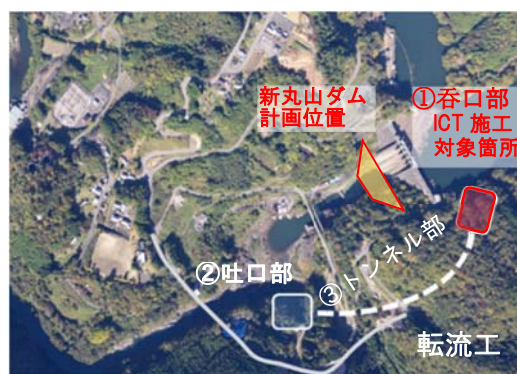
写真－1 全体位置図

当工事の ICT 建機による土工可能な範囲として①呑口部（法面段数7段、切土量 V=60,000m<sup>3</sup>、②吐口部（法面段数7段、切土量 V=45,000m<sup>3</sup>）が存在した（写真－1 全体位置図参照）。

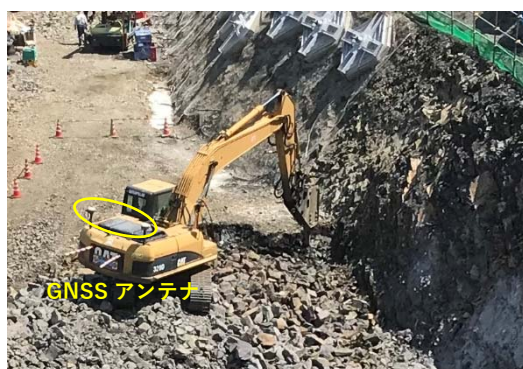
写真－2 MG 大型ブレーカによる法面整形

また、試験的に実施した岩掘削には MG の 1.3t 級大型ブレーカを使用した。掘削及び岩法面整形作業はバックホウと同様にコントロールボックスにブレーカの先端部と設計までの高さを表示させ、それを基にオペレータがブレーカ操作を行った。（写真－2参照）

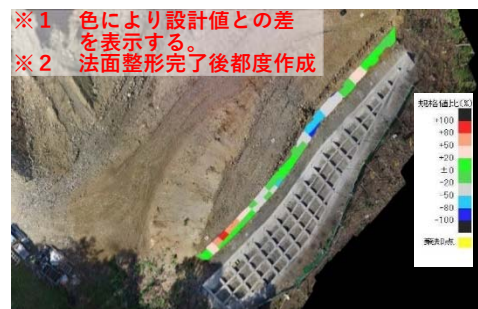
図-1 測定箇所ヒートマップ(平面図)  
(空中写真合成)

掘削後は UAV による空中写真撮影～解析・点群データの作成後、3次元設計データと比較した出来形分布図(ヒートマップ)を作成し、出来形管理を実施した(図-1 測定箇所ヒートマップ参照)。

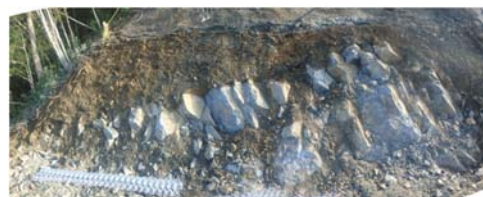
写真-4 岩盤法面仕上がり状況

この規格外の原因は岩盤が割れ目に沿って掘削され仕上がり面に凹凸が発生するため(写真-4 法面仕上がり状況参照)、その出来形は最大-680mm(図-2参照)と ICT 活用工事における出来形管理基準(法面:平均値 $\pm 70\text{mm}$ 、規格値 $\pm 160\text{mm}$ )からは大きく逸脱したが、この基準値外はあくまでも岩盤の凹凸に関するものであり、法尻の掘削不足や小段標高の出来形不具合のような根本的な基準値外とは異なり、法長及び小段高における出来形は満足し、後工程である法面保護工の施工に対しても影響ないことから、発注者と協議し採用に至った。
