# 東西線神楽坂駅改良に伴う土木工事における既設躯体片持ち端部下の導坑掘削について

## 1. はじめに

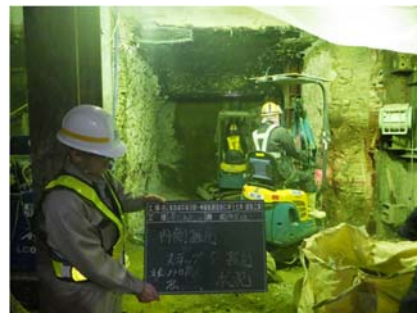
写真-2 右側掘削(1次)状況

次に、図-4に示す通り、縦2分割掘削の右側掘削(1次)を行った(写真-2)。補助工法が、MJS工法のみであると既設躯体に発生する応力度が許容値を超えてしまうことから、掘削法面の安定を図りながら応力度が超えない位置まで掘削し、建込杭を設置してプレロードを行い、既設躯体を支持しながら、掘削を繰り返すことで奥まで行うこととした(ステップ1)。右側掘削(1次)後、躯体右半分を構築し、新設躯体内に支持杭を建て込み(ステップ2)、その後左側掘削(2次)を行った。なお、左側掘削は、既設躯体を支持していた改良体を必要な範囲のみ斫り掘削をするものであり、0.8mピッチで斫り掘削・土留めを繰り返して行った。土留め杭設置時、一時的に左側(道路側)掘削面は残置する薄い改良体(500mm)のみとなり不安定となるため、改良体の外側に薬液注入を実施して側圧を負担させることで、掘削面の安定性を確保する工法とした。また、土留め杭の設置箇所は筋掘り(幅200mm×奥行200mm)とし、残置する改良体で既設躯体を支持することとした(ステップ3)。左側掘削(2次)後、躯体左半分の構築を行い、切梁は躯体構築のステップに合わせ盛替えることで、躯体打設時に干渉しないように行った(ステップ4)。
