ニューマチックケーソンでの既設橋脚に近接した発破作業の施工事例

豊田市役所 建設部 街路課 三浦 浩
前田建設工業（株） 正会員 ○猪飼 和人

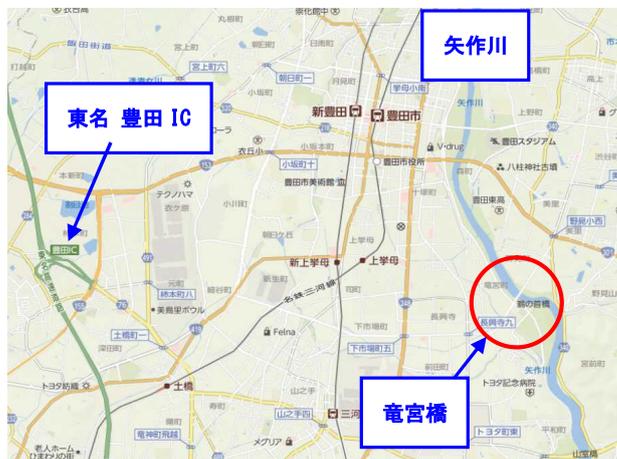
図-1 竜宮橋位置図

愛知県豊田市竜宮町に位置する都市計画道路高橋細谷線のうち1級河川矢作川に架橋された竜宮橋（図-1）は、橋長 303.6mの道路橋であり、昭和 53 年に完成し現在 2車線道路として供用している。下部工基礎は、河川内がケーソン基礎で、陸上部が杭基礎となっている。

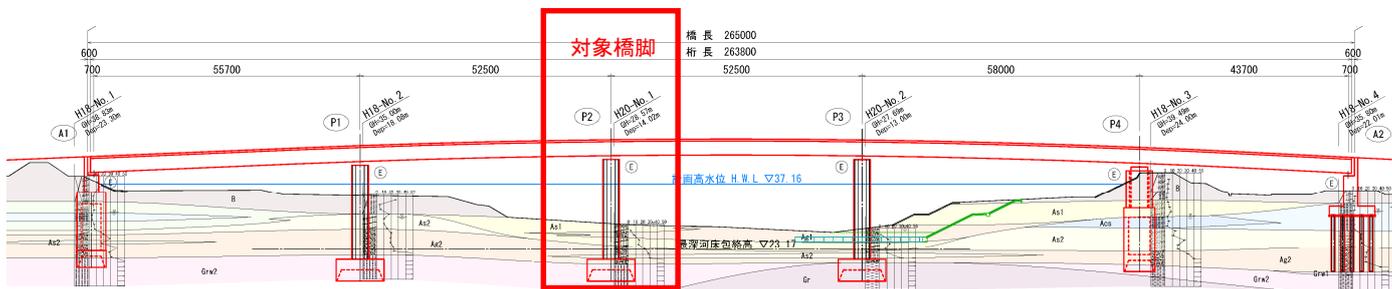
図-2 竜宮橋（2期線）橋梁一般図

このうち下部工事として1橋台、4橋脚をニューマチックケーソン工法で施工するものであり（図-2）、本稿では初年度（平成 29 年度）工事となる河川内の P2 橋脚の施工について、ケーソン工事では施工例の少ない、供用中の橋脚に近接しての発破工法を併用した施工事例について報告する。

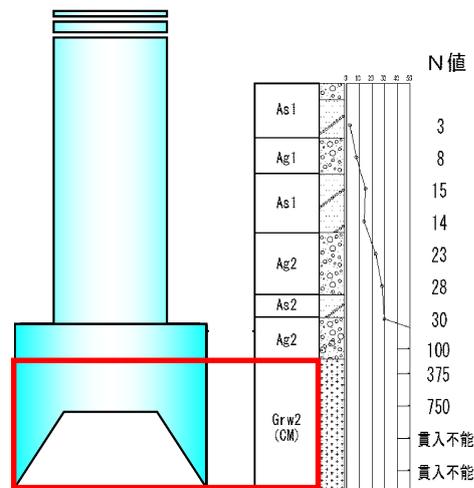
図-3 土質柱状図とケーソン基礎

ケーソン基礎の支持地盤は風化花崗岩（CM 級軟岩Ⅱ相当、設計 N 値 300）であり、この岩盤層に深さ約 4m 根入れする計画である（図-3）。

ケーソン基礎の支持地盤は風化花崗岩（CM級軟岩Ⅱ相当，設計N値300）の設計であったが実際には中硬岩相当の岩盤が確認され，1回当たりの削孔数は80～104本，削孔ピッチは盤下げ発破で80cm，はらい発破では60cm程度で施工を行った。削孔には防振防音タイプの手持ち式削岩機を2台使用したが，人力作業となるため作業性を考慮しロッド長90cm，削孔長は80cmとした。発破は通常1日1回で，午前中に函内水切り作業を行い，午後から削孔・装薬・函内設備防護・発破までを施工し，安全が確認できるまで函内を換気後，夜間で防護設備の復旧から掘削ずり出しという施工サイクルを標準作業とした。最終の掘削完了地盤については，発破工法を使用すると地耐力の低下を招く恐れがあるため，最終掘削面より20cmは発破工法を使用せず，約1週間かけてブレイカーのみの掘削で完了させた。

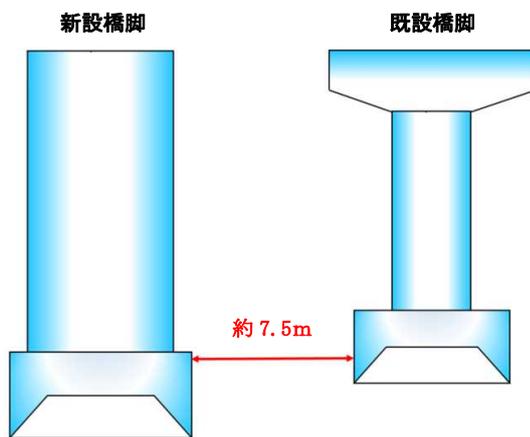
図－4 橋脚間の離隔距離

7.5mであり（図－4），発破振動による既設橋脚への影響を抑制する必要があるため，管理基準値として参考文献「発破振動の周辺への影響と対策」の内容を踏まえ，振動速度を2.0kine（振動レベルでは89.1dB）以下と設定した。

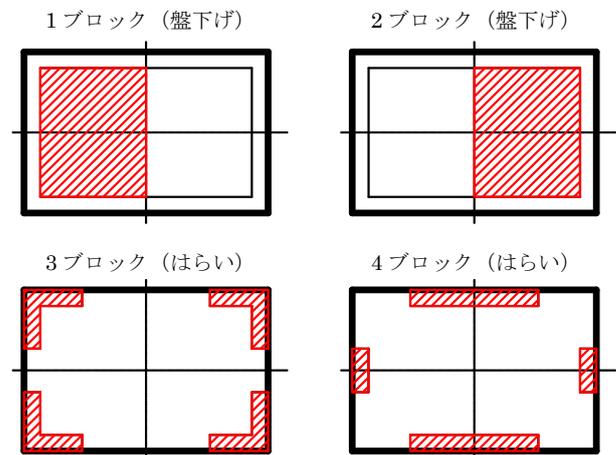
図－5 切羽の分割

発破振動を低減する対策としては，切羽を4ブロックに分けて分割発破を行うこととし（図－5），導火管付き雷管を用いた制御発破工法を採用し，さらに1孔当たりの装薬量を最小の100グラムとした。しかし実際の発破が既設橋脚へ及ぼす影響を予測するのは困難であり，不測の事態に備え，発破1回目と2回目は試験的に橋の通行を規制し，発破後の安全を確認後，通行規制を解除することとした。

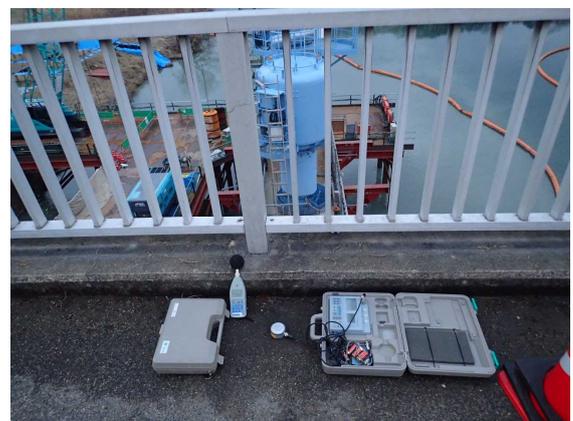
図－6 既設橋脚上での振動騒音測定

発破は合計25回実施し，近接する既設橋脚の道路面上で毎回振動値を測定した。測定結果は平均で63.3dBであり，最大値でも70.6dBという結果になり，すべて管理基準値として設定した振動レベル89.1dB（振動速度2.0kine）を下回った。また，発破後目視による既設橋脚の確認を実施し，異常がないことを確認した。
