# スマホとカメラを用いたコンクリート構造物表面のひび割れ幅測定器の開発に関する検討

| JR 東日本コンサルタンツ (株) | 正会員 | ○ 赤堀 誠 |

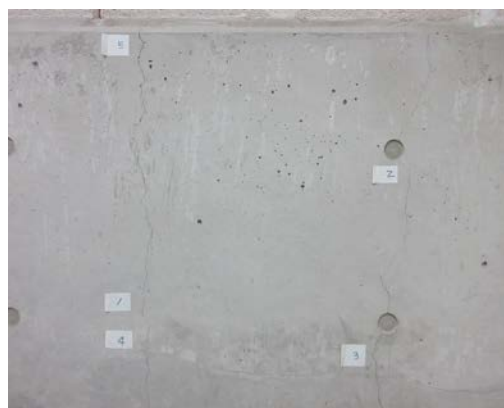
図-1 測定箇所

コンクリート構造物の維持管理において、ひび割れの検査は、内部損傷状況を調べる等の詳細な調査の必要性を判断するための重要な情報を与える資料となる。ひび割れ幅の測定は、構造物の耐久性や劣化原因を推定する上で、極めて重要な測定指標とされる<sup>1)</sup>。ひび割れ幅を測定する場合、現状、クラックスケールを用いて、目視でひび割れ幅を測定している。実際に、図-1 のコンクリート壁に発生しているひび割れを4名の測定者により、クラックスケールを用いてひび割れ幅を測定した。測定結果を図-2 に示す。マイクロスコープにより計測したひび割れ幅に比べ、最大で30%の測定誤差が生じた。今回は、簡易にその場でひび割れ幅の測定ができ、人による測定誤差を低減できることを目的とした、ひび割れ幅測定器を開発した。

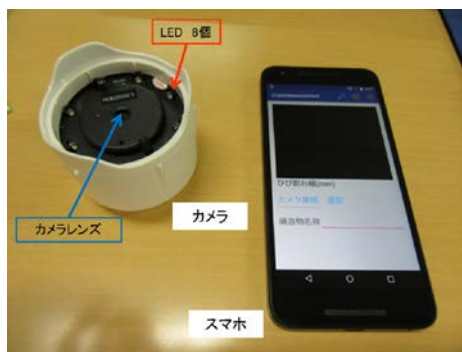
図-3 測定器

測定器は、スマートフォンとカメラ(解像度:幅800×高さ600, 分解能:0.0109mm/pix)を使用した。(図-3) 測定方法は、ひび割れ幅測定アプリを立ち上げ、カメラと無線(Wi-Fi)で接続し、カメラをひび割れに合わせて、スマホの操作により、撮影できるものとした。画面上では、検知したひび割れ幅の位置を、リアルタイムで「→ ←」で示し、ひび割れ幅を小数点以下3桁まで測定できるものとした。(図-4) 測定位置がずれている場合、測定したい2点を手動で移動させ、測定できるようにした。(図-5)
