## 深層学習を用いた画像分類によるひび割れ部位の判別

長崎大学大学院 学生会員 ○寺野聡恭

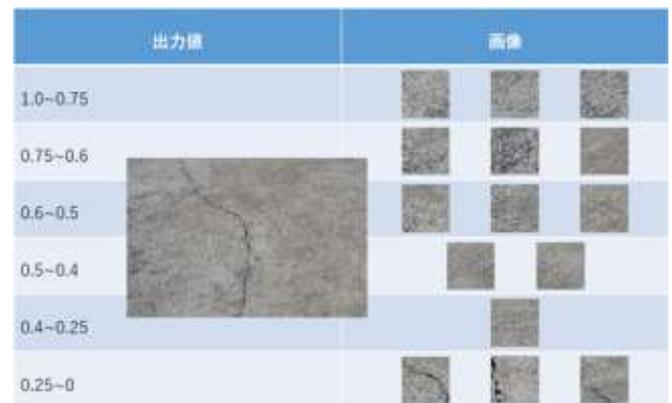
図1 教師データ

転移学習を行う上で、データセットを作成した。(図1)クラスは図のようにひび割れが有るもの、無いものの2種類で作成し、少しでも作成したネットワークが幅広い種類のコンクリートのひび割れを判別できるようにコンクリートの色、画像の明るさやひび割れ幅が様々な種類の画像を採用した。使用する画像は1枚の画像を分割して作成しており、そうすることでデータ量を補った。今回の実験での教師画像の総数は、訓練用に計800枚、試験用に300枚使用している。

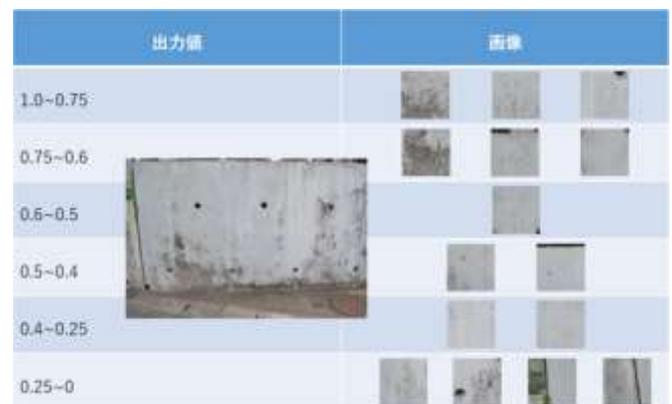
図2 検証1

ここでは、閾値である0.5近傍の値の出力を出した画像に関しても注視していく。Target1に関しては、精度よく判別できたとと言える(図2)。また、0.5近傍の値を出した画像に関しては、意外にもコンクリート表面の模様が薄い画像に対して出力していた。その精度は約87.5%であった。Target2に関しては、表面の汚れやひび割れを誤抽出することなく判別できている画像も多く見受けられた(図3)。継ぎ目に関しては、ひび割れが有ると判断しているので今後の検討が必要である。また、安定性が悪いという課題がある。その精度は約62%であった。Target3に関しては閾値近傍の画像が最も多く、その中には植物、型枠跡を含む画像が多く見受けられた(図4)。また、ひび割れの判別はできているが、同時に植物や型枠跡についても誤判別している箇所が見受けられ、その精度は約62%であった。

評価方法としては学習時には使用しなかった入力画像に対し、0~1の値を出力させた。0.5を閾値とし、1~0.5の値の場合ひび割れ無し、0.5~0の値の場合ひび割れ有りと判断したとする。
