## 高速道路大規模更新工事における切土法面対策の取組み

中日本高速道路(株) 正会員 田尻 丈晴 松村 健人  
(株)熊谷組 正会員 ○大橋 勇詩 神田 裕史 藤田 昌宏

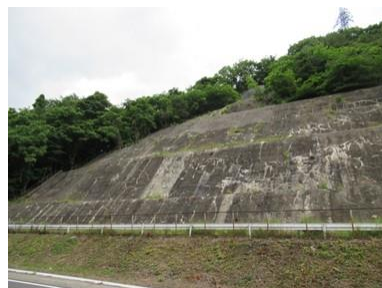
写真-1 切土吹付コンクリート

対象切土法面は 3 カ所で、本線側道脇に位置し、最大高さ 40m、最大法面段数 8 段の長大法面である（写真-1）。法面勾配は 1:0.8~1:1.0 であり、上段の一部を除き法面保護として吹付コンクリートが施されている。吹付コンクリートは建設から 40 年が経過しており、多くのひび割れや浮き、はく落、スケーリング等の変状が見られる。その為、目視点検に加え熱赤外線調査、打音調査およびコア抜き調査により劣化状況を調査、対策を実施した。

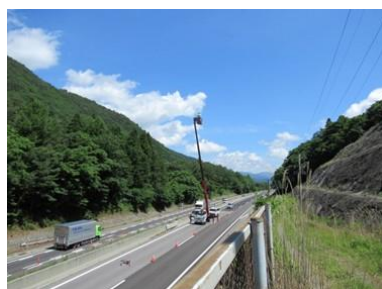
写真-2 赤外線調査実施状況

熱赤外線調査は非接触に遠隔から調査することが可能な手法であるが、当該法面は本線脇の長大法面であり、対面側において遠隔からの適当な撮影場所が無いことが課題であった。その為、本工事規制中に本線上から高所作業車を使用し、調査を実施した（写真-1）。その結果は、目視点検時にひび割れ

やスケーリングが確認された辺りを中心に浮きや漏水部の存在が確認された。

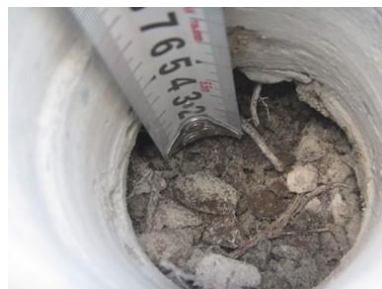
写真-3 空隙状況 (30mm)

次に、赤外線調査から広範囲において背面空洞が想定された為、吹付コンクリート全域に渡り、点検ハンマーによる打音調査およびコア抜き調査を実施した。打音調査の結果、熱赤外線同様ほぼ全域において、浮き（空洞）が確認された。またコア抜き調査では、背面地山に 20~60 mm の空隙があることが分かった（写真-3）。

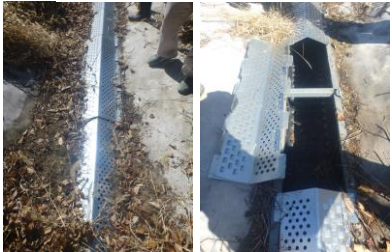
写真-5 屋根付き角型 U 字溝

既設法面での排水施設の撤去・新設においては、法面上の施工が人力作業となる為、施工性を考慮し、クレーンの届く範囲は従来の二次製品側溝、クレーンの届かない範囲は二次製品側溝に比べて軽量かつ運搬が容易な角型 U 字溝（写真-4）を排水工として採用した。なお、小段に設置する角型 U 字溝は、維持管理面を考慮し、落ち葉等が堆積しづらい屋根付き角型 U 字溝とした（写真-5）。
