高速道路大規模更新工事における盛土法面浸透水排除対策の取組み

中日本高速道路(株) 正会員 田尻 丈晴 松村 健人
 (株)熊谷組 正会員 ○神田 裕史 小澤 洋 中出 剛

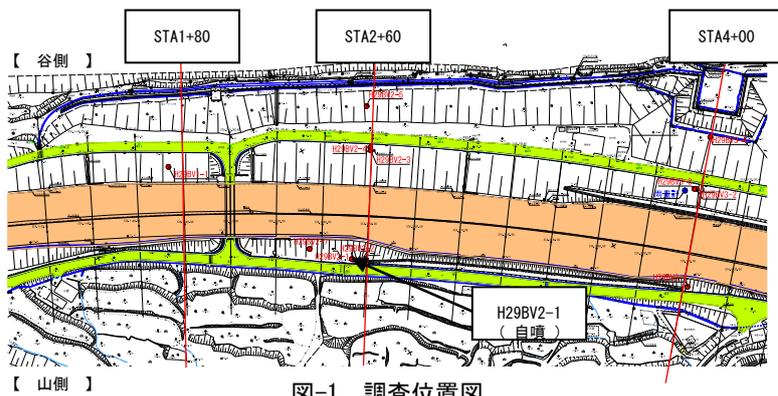
図-1 調査位置図

当該地における地質特性や水文特性を把握するため、地質調査（ボーリング、標準貫入試験、透水試験、室内試験）を実施するとともに、地下水位、排水流量、雨量、パイプ歪計の観測を行っている（図-1）。調査の結果、盛土材料は細粒分が多く、降雨による浸透性は小さいと想定した。一方、山側からは地下水供給があり、粘土層下位には自噴する被圧水が存在する（図-2）。

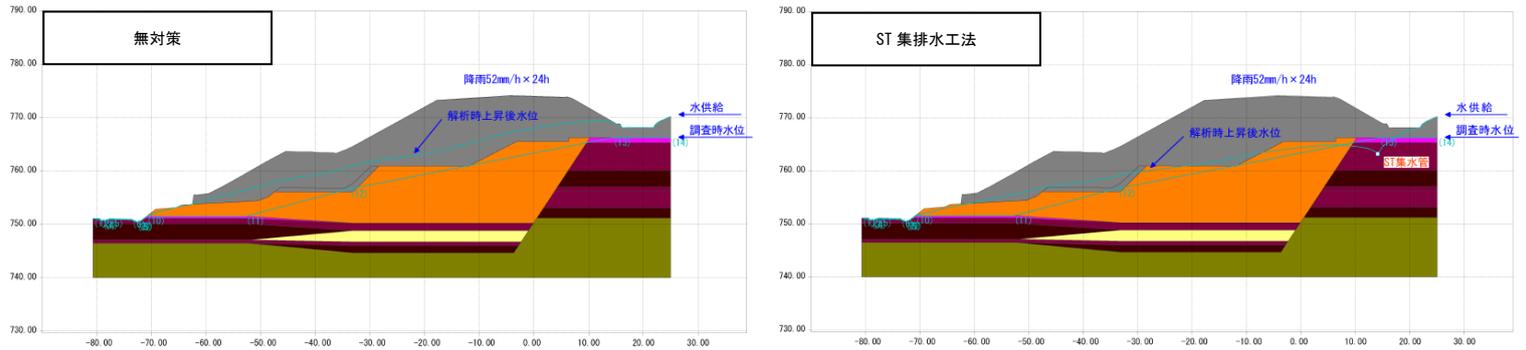
図-3 浸透流解析結果図 (STA. 2+60)

浸透流解析により豪雨時における地下水低下の効果検証を行った結果、無対策（既設暗渠工不能時）では盛土内水位が現況水位より約 5m 上昇するものの、ST 集排水工法により現況水位と同程度まで低下するのを確認した（図-3）。浸透流解析で求めた水位で盛土の安定解析を行った結果、豪雨時においても ST 集排水工法により現状とほぼ変わらない安全率まで向上することが確認できた。

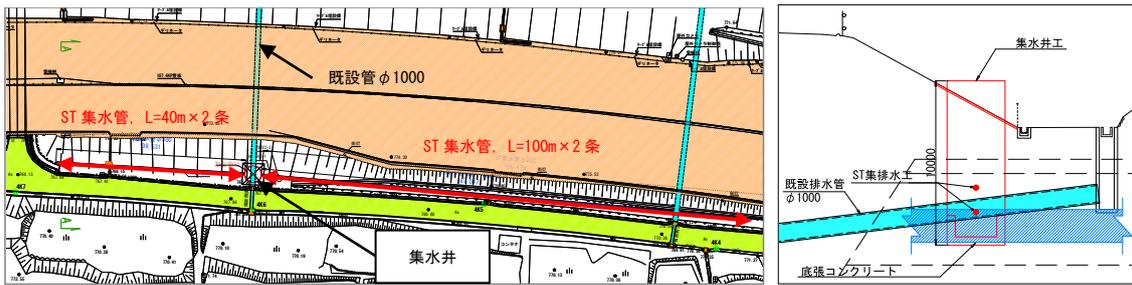
図-4 ST集排水工法（平面図・断面図）

盛土山側の法面下において縦断方向にφ300またはφ400の集水管（写真-1）を延長100mと40m設置し、集水井および既設の横断埋設管を利用して流末に排水する構造とした（図-4）。なお、地下水低下をより効果的にするとともに、将来的な目詰まり等のリスクを踏まえ、集水管は2段配置とした。

当初設計では盛土法面浸透水排除対策として一般的に用いられる集水井+集水ボーリングφ40を盛土谷側に配置する計画であったが、上記調査結果より盛土内の細粒分の流出による盛土地盤の沈下が懸念された。よって山側からの地下水を本線盛土内へ流入防止するのが最も効果的と考え、盛土山側における対策とした。なお、盛土山側は用地が限られており、かつ本線脇での施工であることから、対策工としては集水井+ST集水管（ST集排水工法）を採用した。

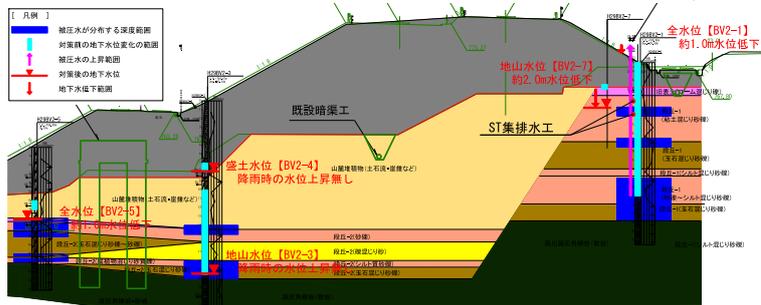
図-5 対策後の地下水観測状況 (STA2+60)

地下水観測結果より、盛土水位、地山水位ともにすべての観測地点で対策実施後の地下水位低下または降雨時に地下水が上昇しないことが分かった（表-1）。これにより盛土山側での浸透水排除対策が機能を発揮し、効果があることが確認された。

断面位置	ボーリング位置	地下水位観測状況		備考
		対策前	対策後	
盛土山側	STA2+60 BV2-1	常時、地表より自噴	常時、約1m低下	全水位
	BV2-7	常時、盛土下部	常時、約2m低下	地山水位
	STA4+00 BV3-1	降雨時、2m上昇	降雨時、上昇無し	地山水位
盛土谷側	STA1+80 BV1-1	降雨時、8m上昇	降雨時、上昇無し	地山水位
	STA2+60 BV2-3	降雨時、10m上昇	降雨時、上昇無し	地山水位
	BV2-4	降雨時、2m上昇	降雨時、上昇無し	盛土水位
	STA4+00 BV3-2	降雨時、3m上昇	降雨時、上昇無し	地山水位
	BV3-3	降雨時、1m上昇	降雨時、上昇無し	盛土水位
JR側	STA2+60 BV2-5	降雨時、1m上昇	常時、約1m低下	全水位
法面	STA4+00 BV3-4	降雨時、10m上昇	降雨時、上昇無し	全水位
