防止フィルム工法による落書き防止対策の施工

首都高メンテナンス西東京株式会社 正会員 鈴木 彩仁

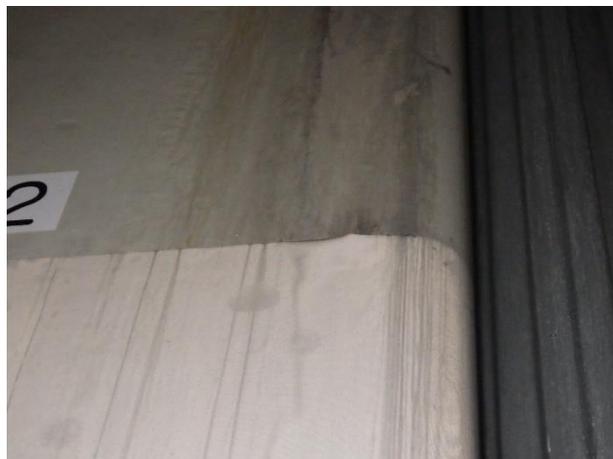
上部桁の外側から漏水が発生している橋脚において、施工後半年程経過してからフィルム上端部の剥がれが見られた。これは雨水によりフィルム上端の接着力が低下し浮きが発生、フィルム内部に雨水が浸入し、接着力が低下したことが原因と考えられる。

またフィルム下端部が橋脚の溶接部の段差と重なった箇所でもフィルムの浮きが見られた。おそらく段差部にわずかに空気が残っており、そこからフィルムが浮いてきたものと考えられる。また路面からの跳水による水の浸入も、接着力低下の一因につながっているものと考えられる。

写真-1 フィルム上端の剥がれ箇所の橋脚漏水跡

そこで、フィルム上端および下端にコーキング処理を施し雨水の浸入を防ぐこととした。またフィルム端部が段差と重ならないよう上下にずらして施工できるか検討を行い、フィルムが剥がれる可能性を少なくする。

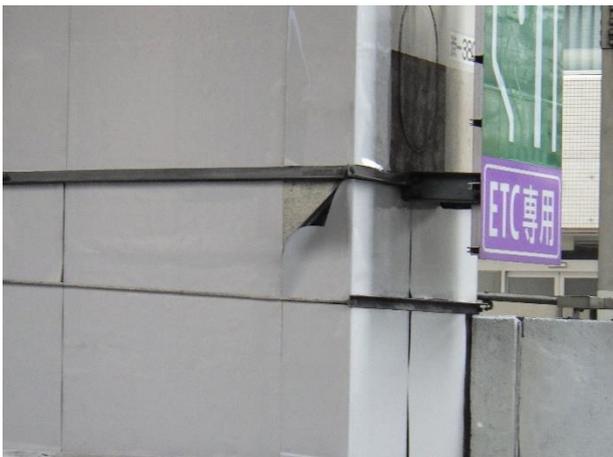
ブチルフィルムは従来品の3倍の接着力を有し、張紙防止塗装の素地の粗い面にも追従でき、かつ防水性が高いと想定されており、接着面のケレン等の素地調整を省略できると見込み使用したが、施工から5日程でフィルムの剥がれが見られた。

これは、ブチルフィルムは1mm程度の部分的な塗膜劣化等の不陸には対応できるが、張紙防止塗装は2mm程度の凹凸が広範囲に付けられており、接着性が著しく低下したためと判明した。

またブチルフィルム本体にも欠点があり、従来品と比べ追従性が低下し、また保管や運搬、施工の都合から、従来品の半分の大きさとした結果フィルムの継ぎ目が増え、そこから雨水が浸入し剥がれる可能性が増えるため、現在は使用していない。

写真-2 ブチルフィルムの剥がれ

従って、以降の施工においては凹凸をディスクサンダーで除去した上で施工することとした。

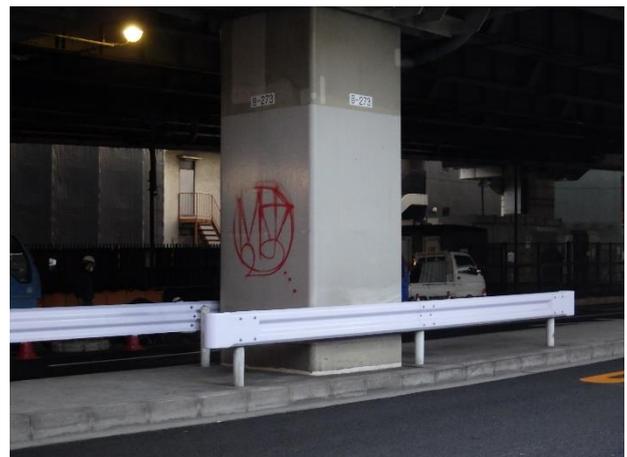
本稿では落書き防止フィルムの施工について述べたが、この文章を書いている間にも落書き防止フィルム設置箇所や未対策箇所に描かれた新たな落書きを発見した。落書き対策は待ったなしである。

写真-3 落書き防止フィルムに描かれた落書き
